## Asbestverdachtsmomente die sich bestätigt haben

**Newhomecheck BAUBIOLOGE PADERBORN**

**Paderborn 02.07.2024**

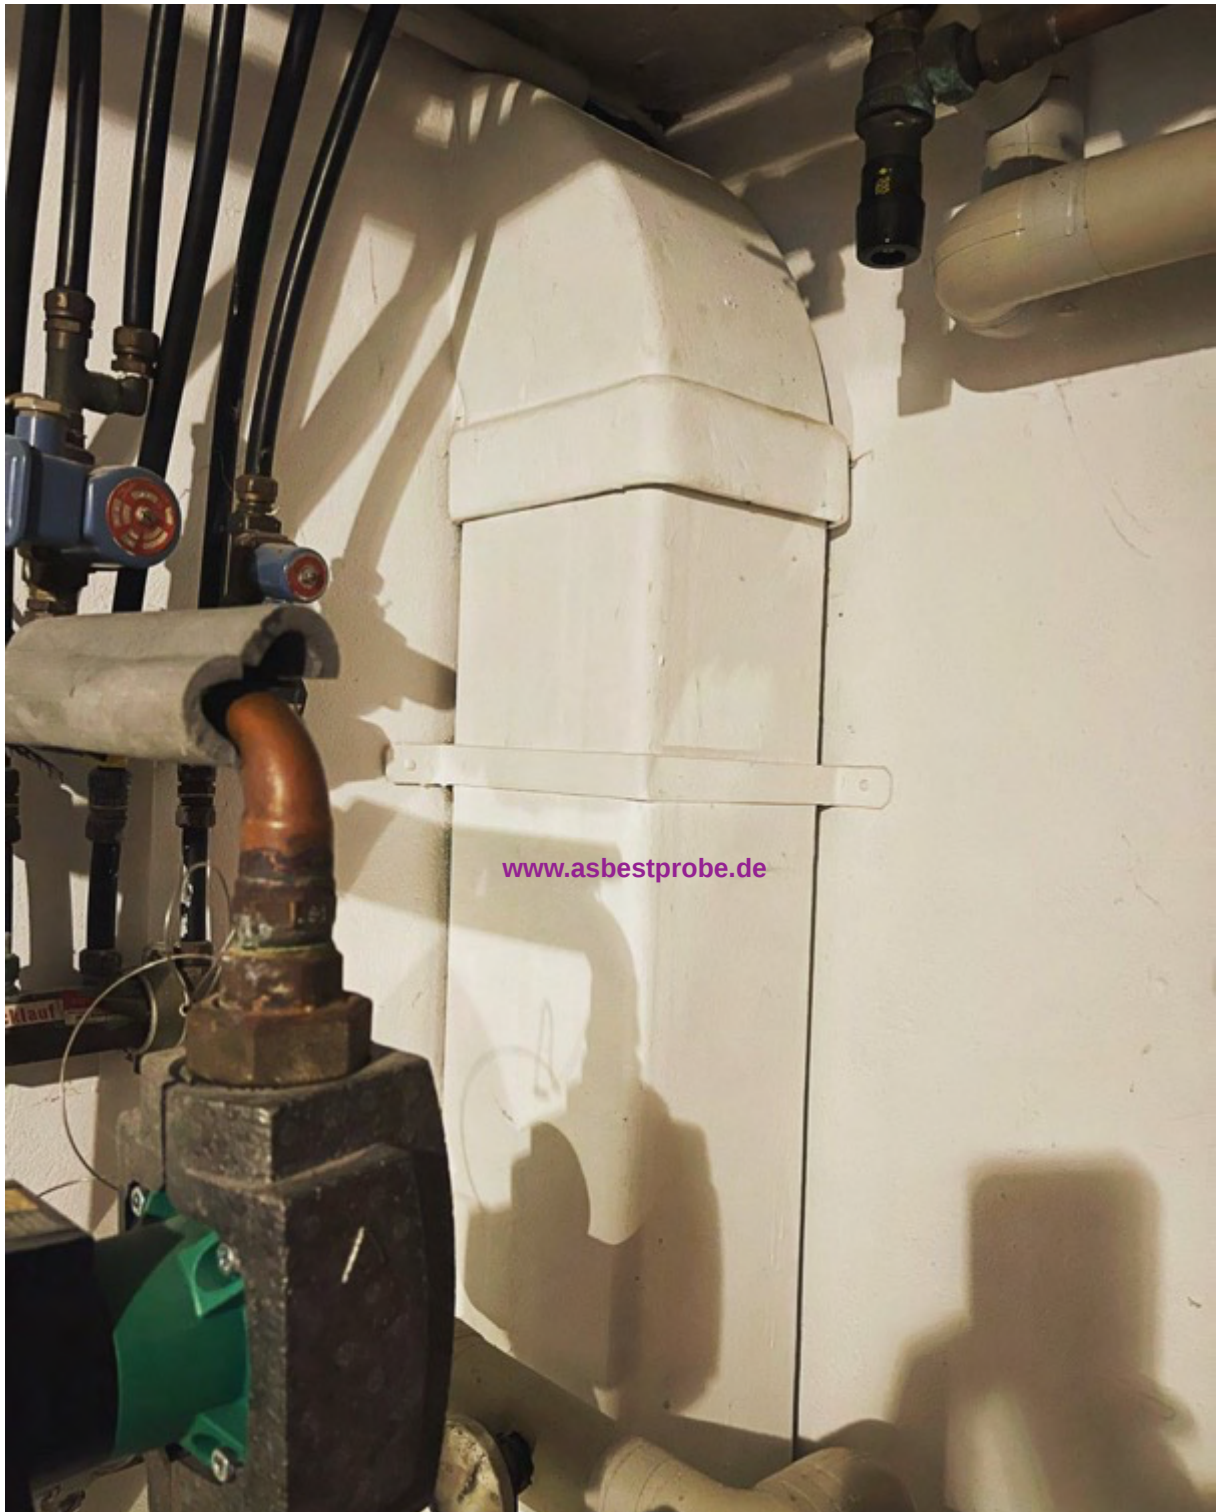
Abbildung 1: Periskop Lüftung eines Kellers aus Asbestzementteilen

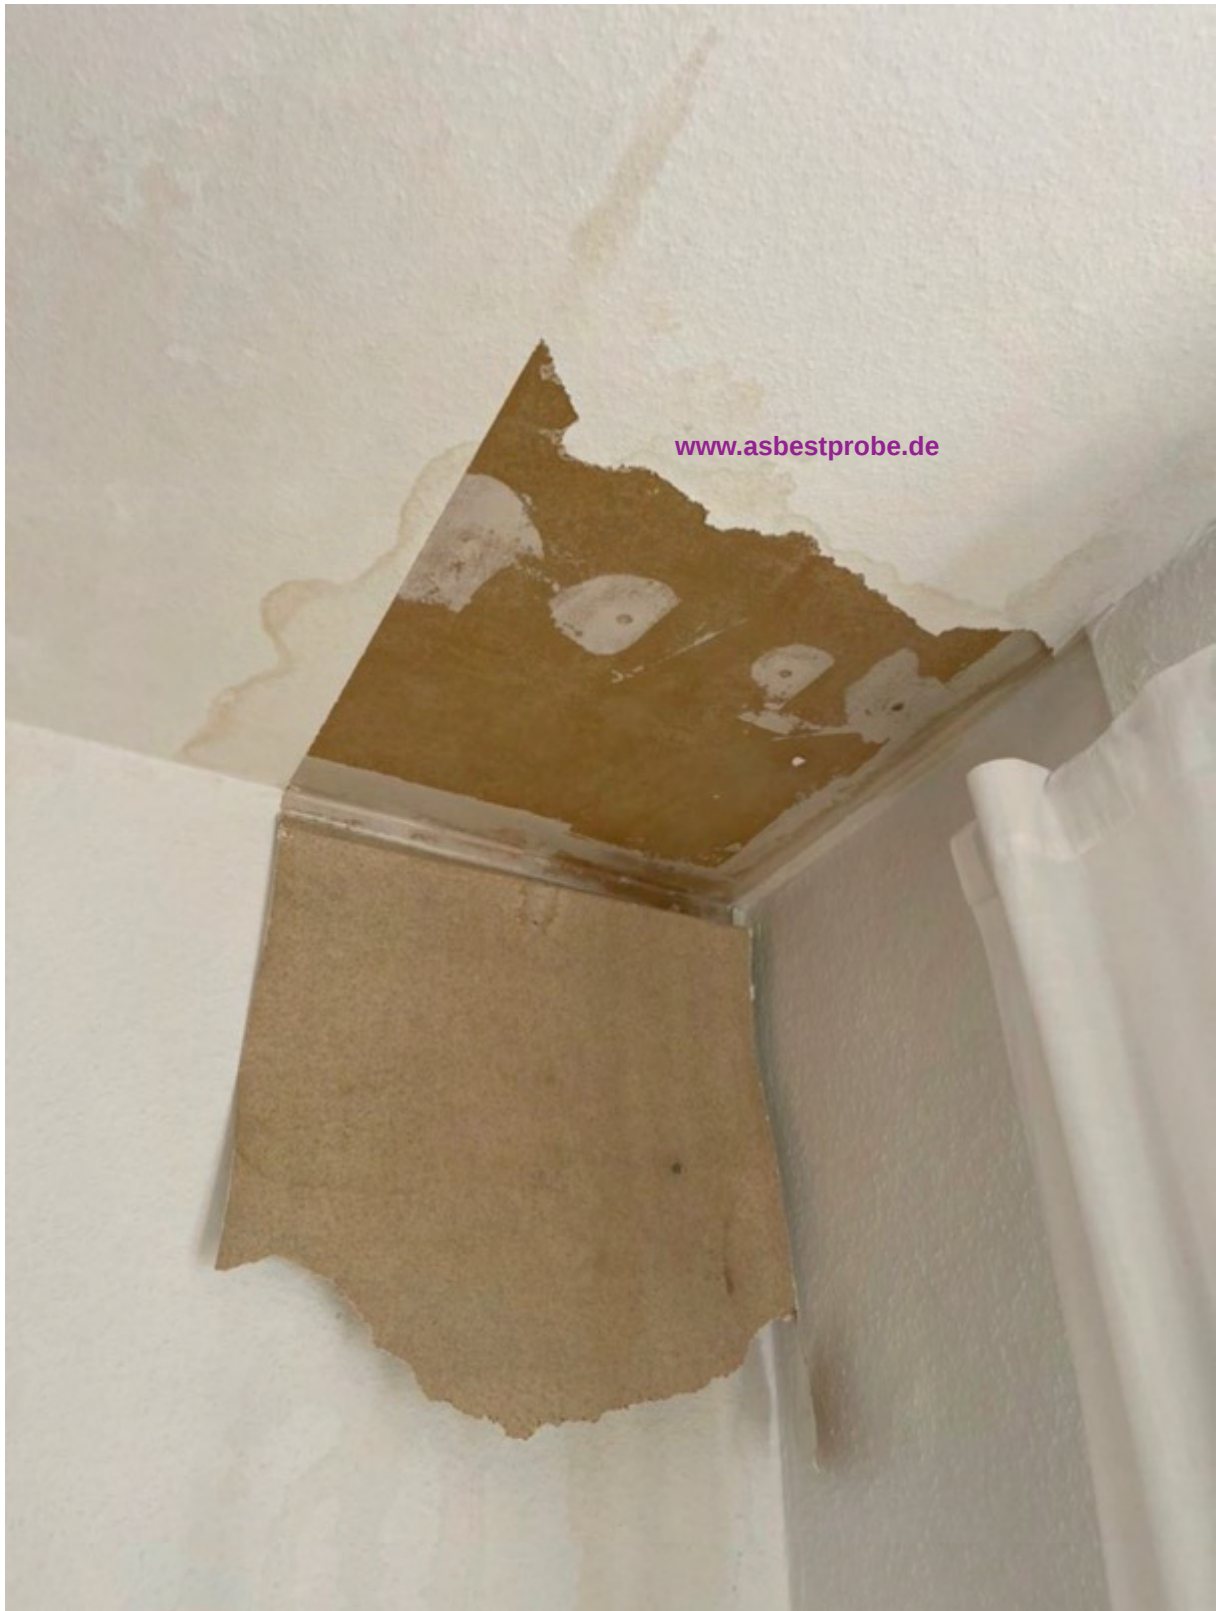
Abbildung 2: Spachtelmasse an alter Gipskartondecke, untersucht im Zuge einer Wasserschadensanierung

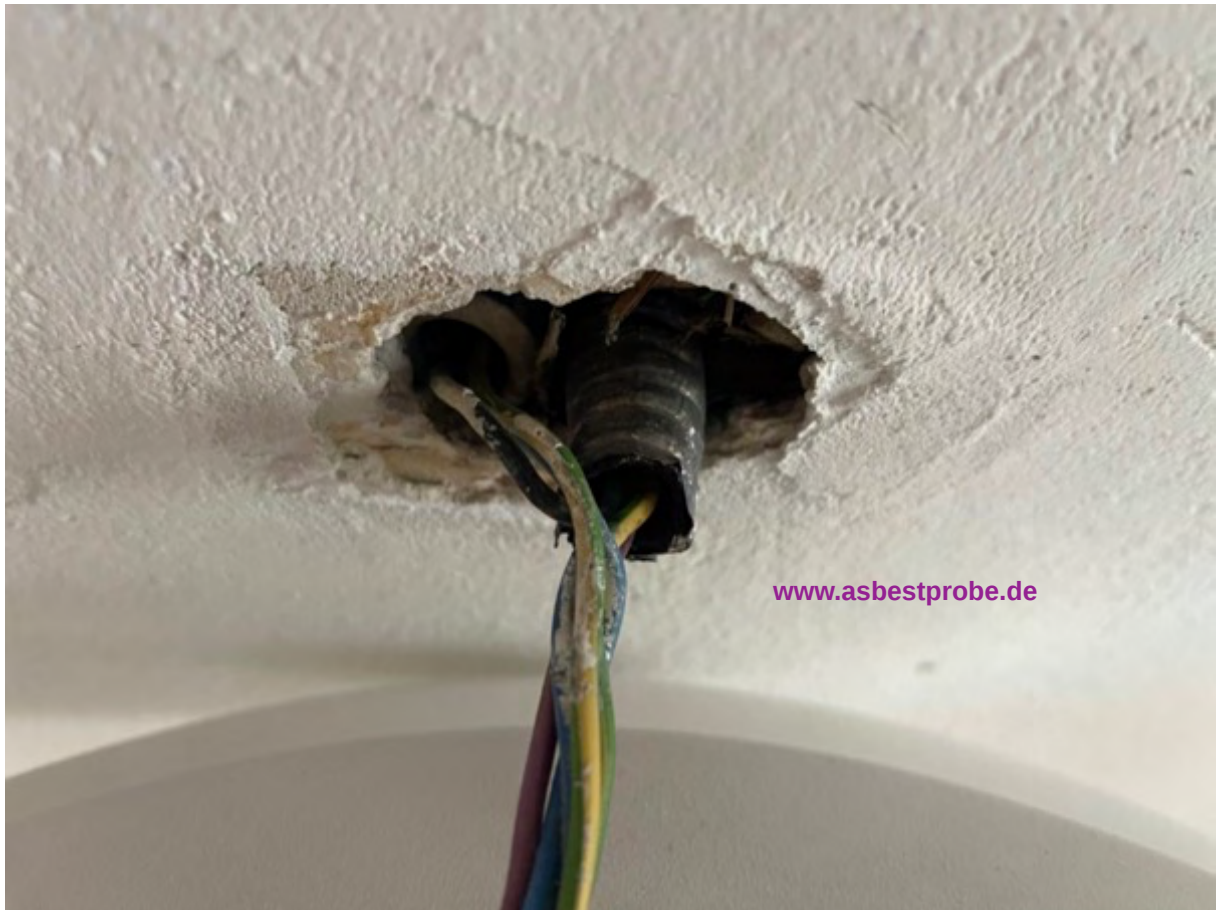
Abbildung 3: Kabelummantelungen

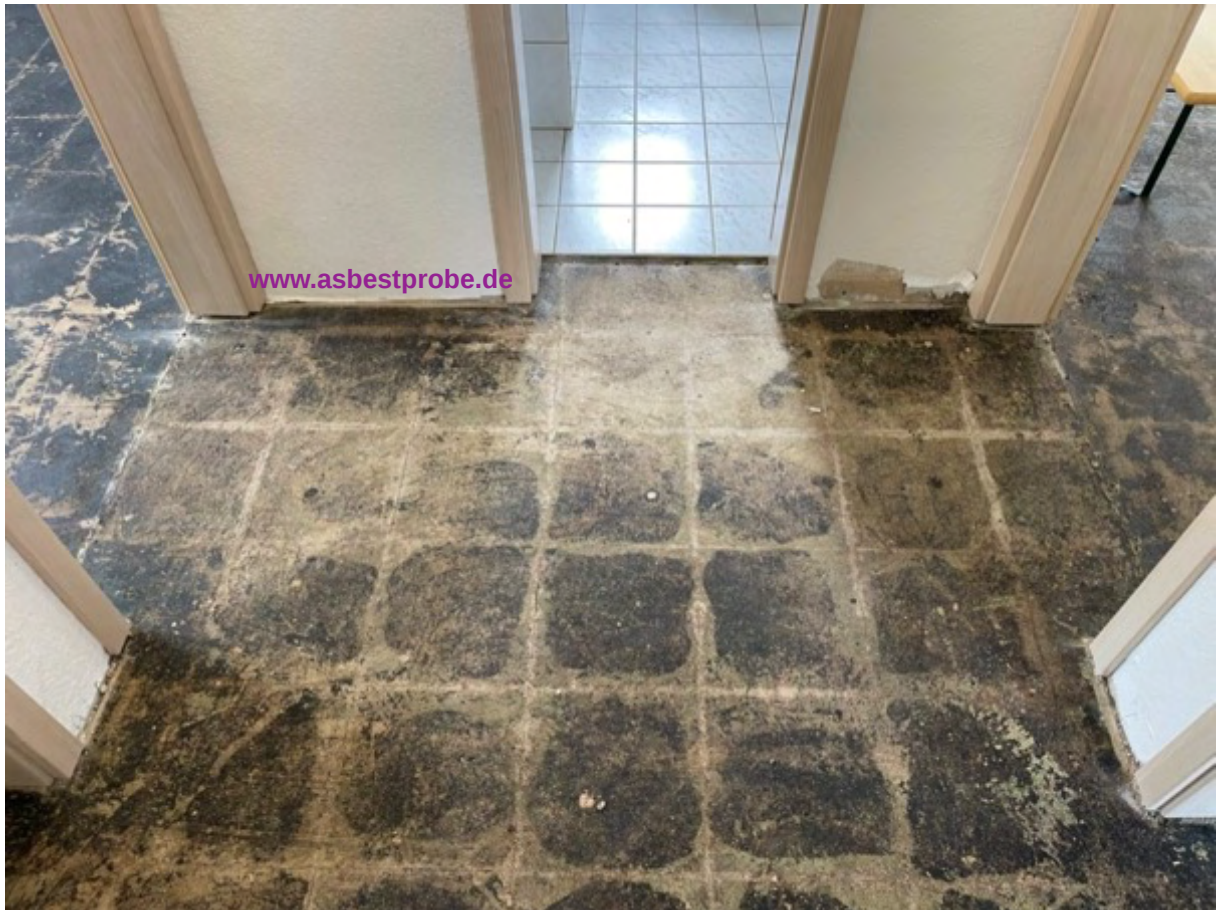
*Abbildung 4: Asbesthaltiger Kleber eines Bodenaufbaus.*

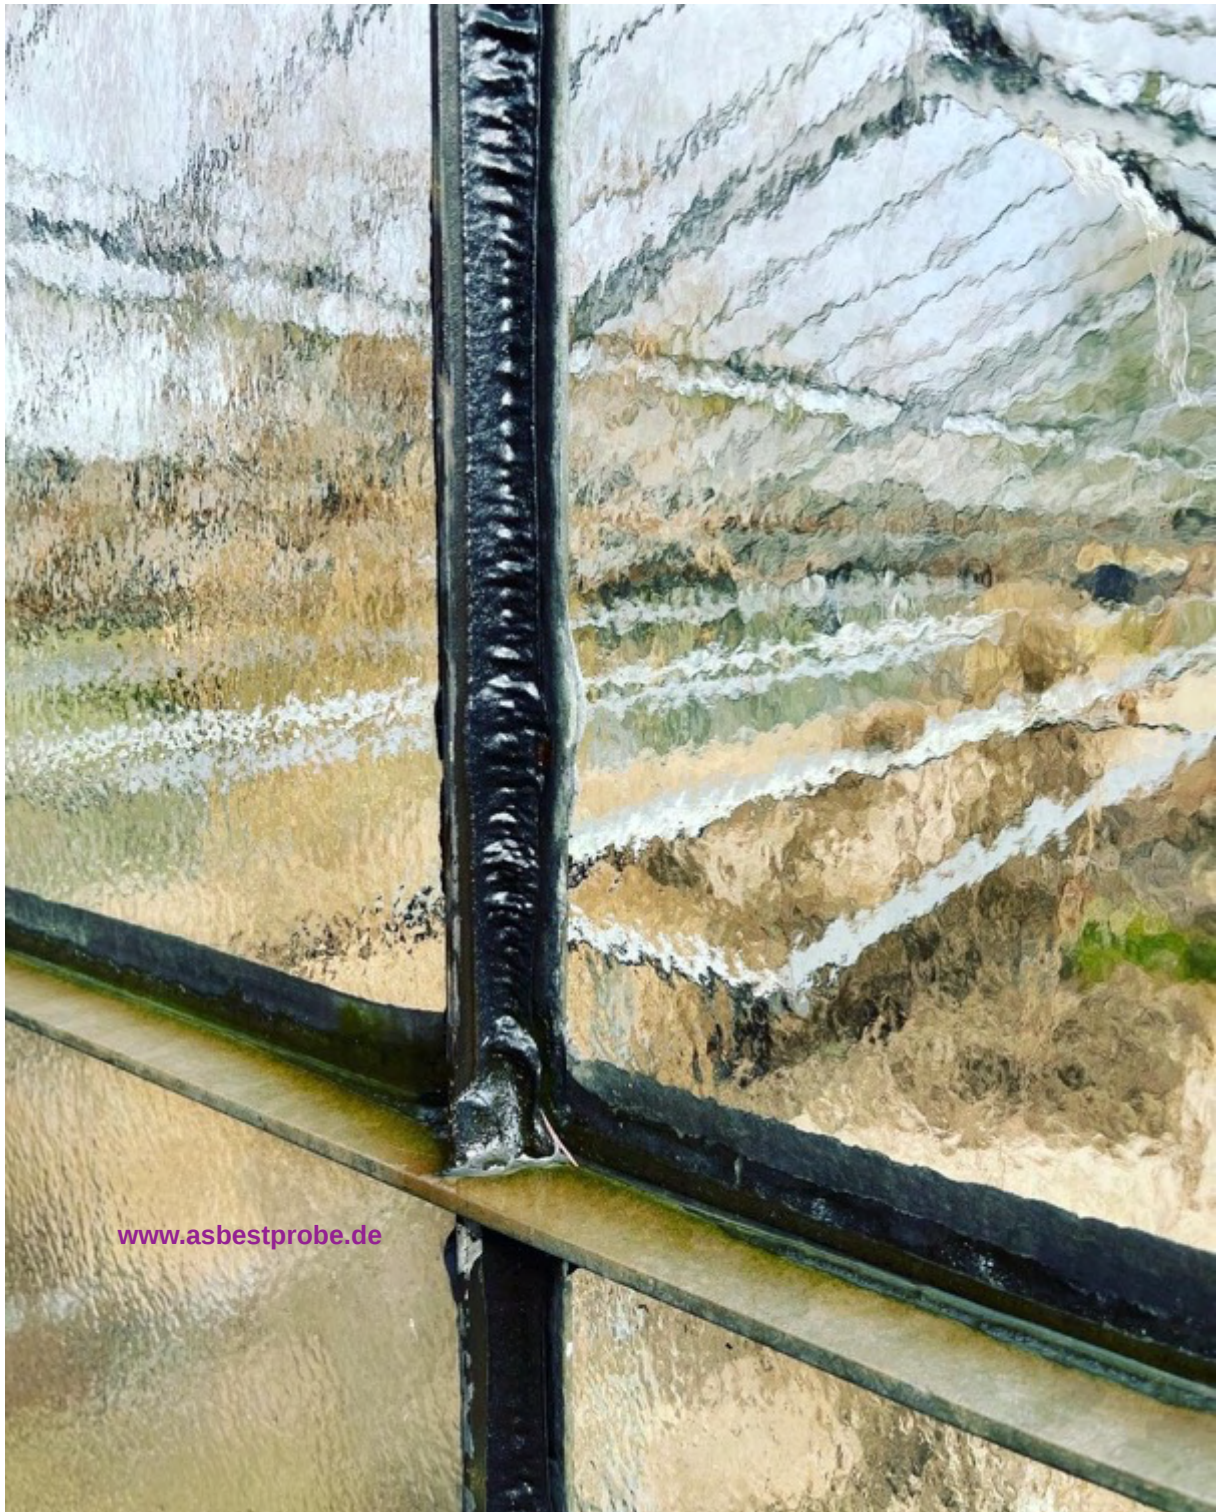
Abbildung 5: Asbesthaltiger Fensterkitt in einem alten Gewächshaus

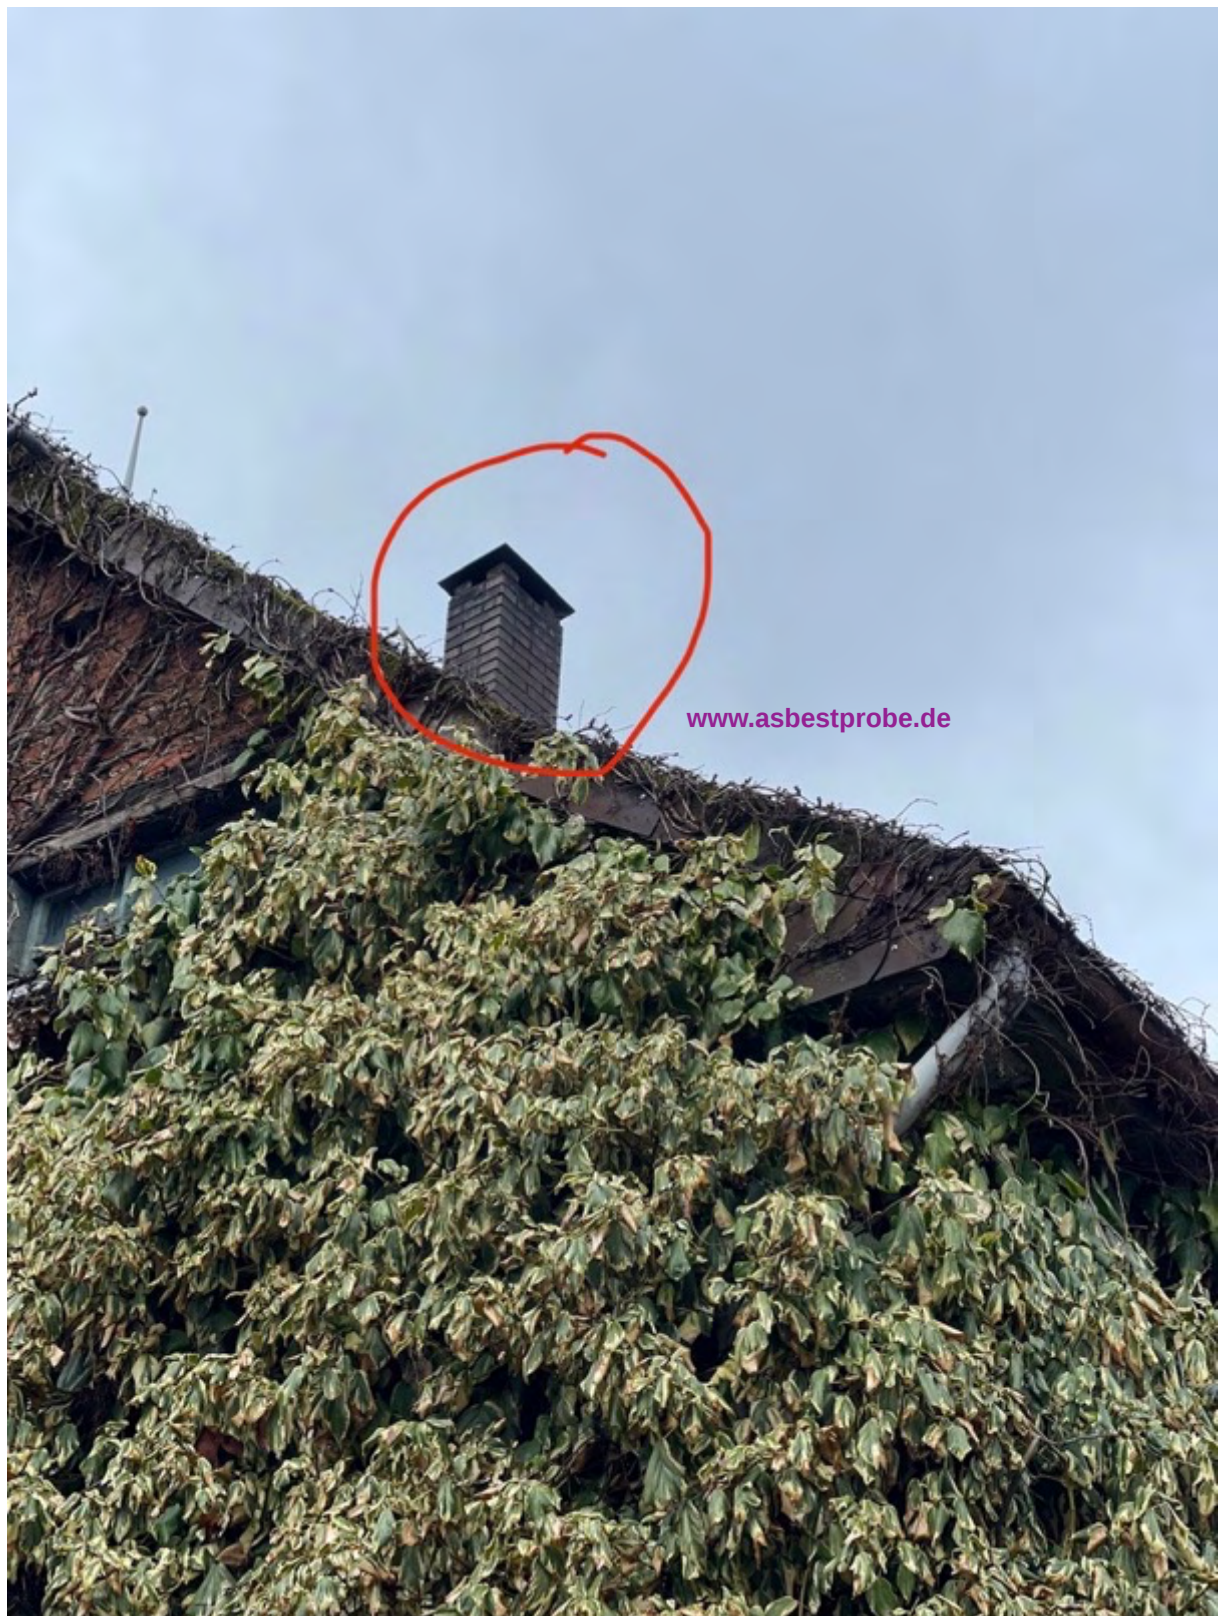
Abbildung 6: Verdachtsmoment, asbesthaltige Kaminabdeckung

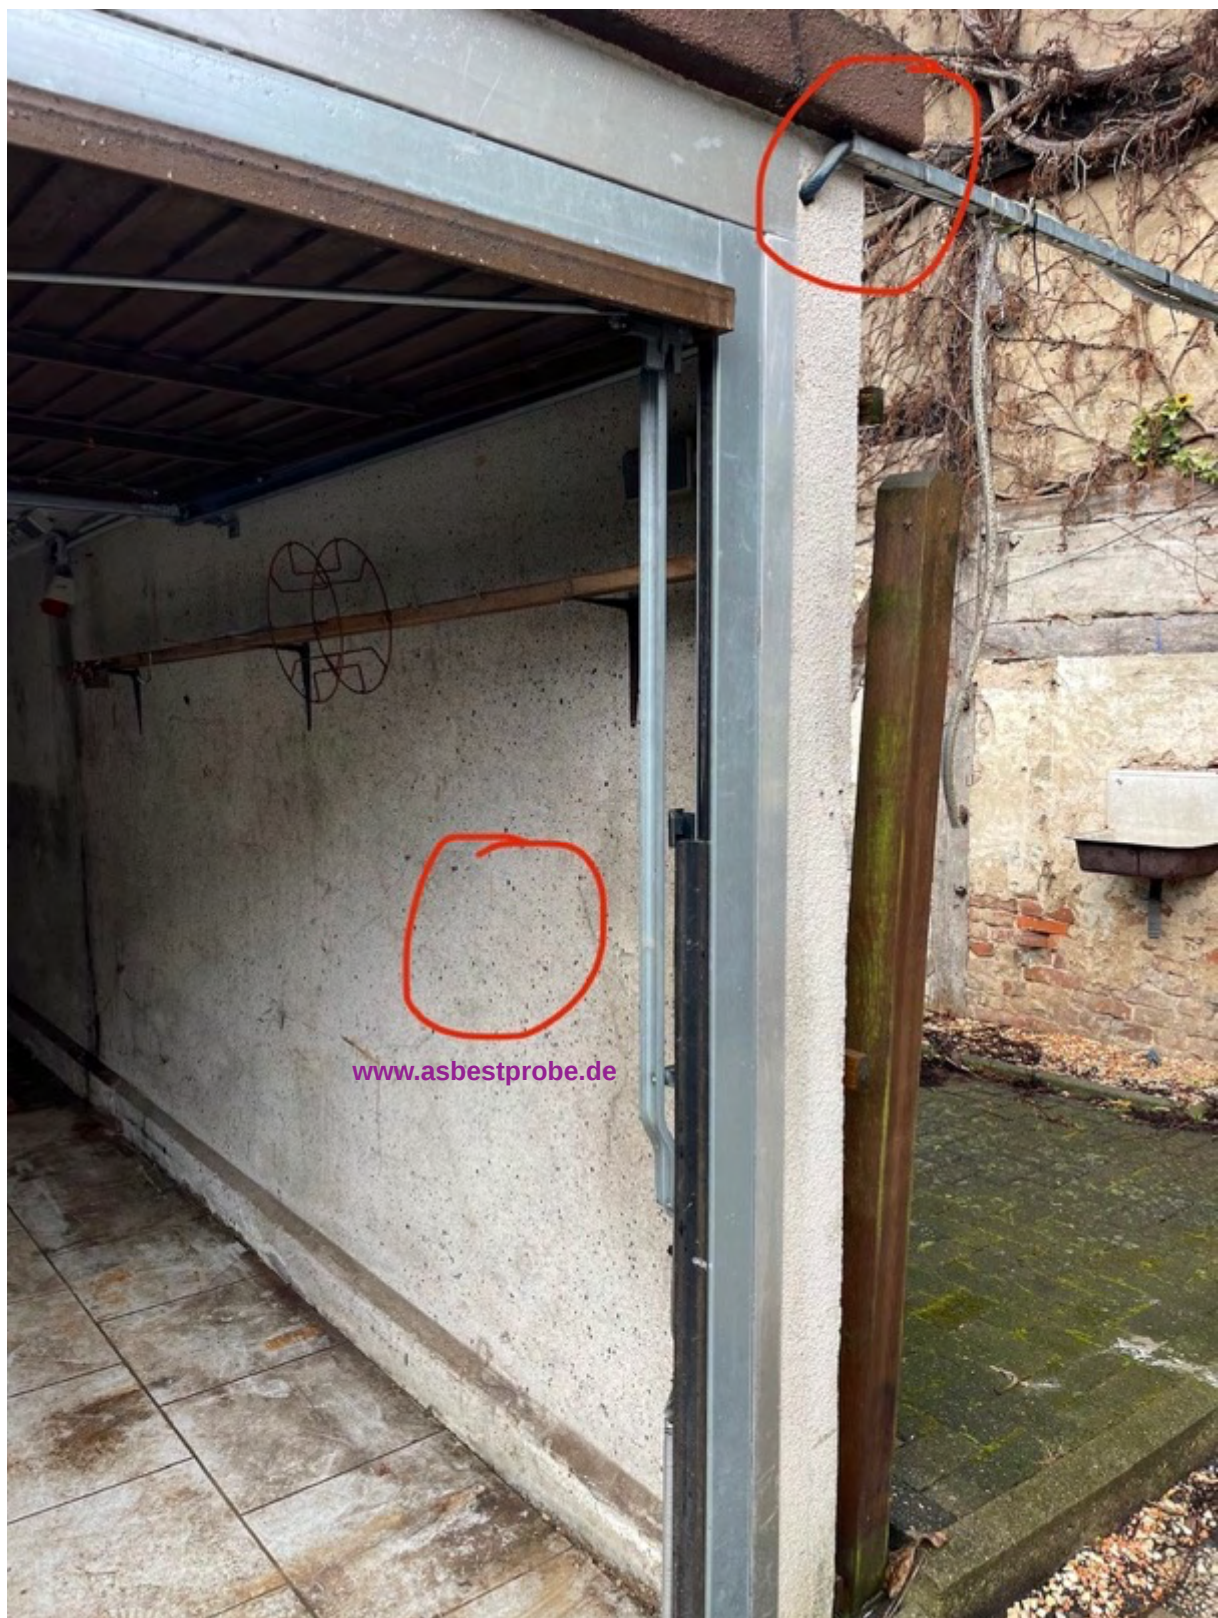
Abbildung 7: Fertiggarage mit Innen- und Außenputz asbesthaltig

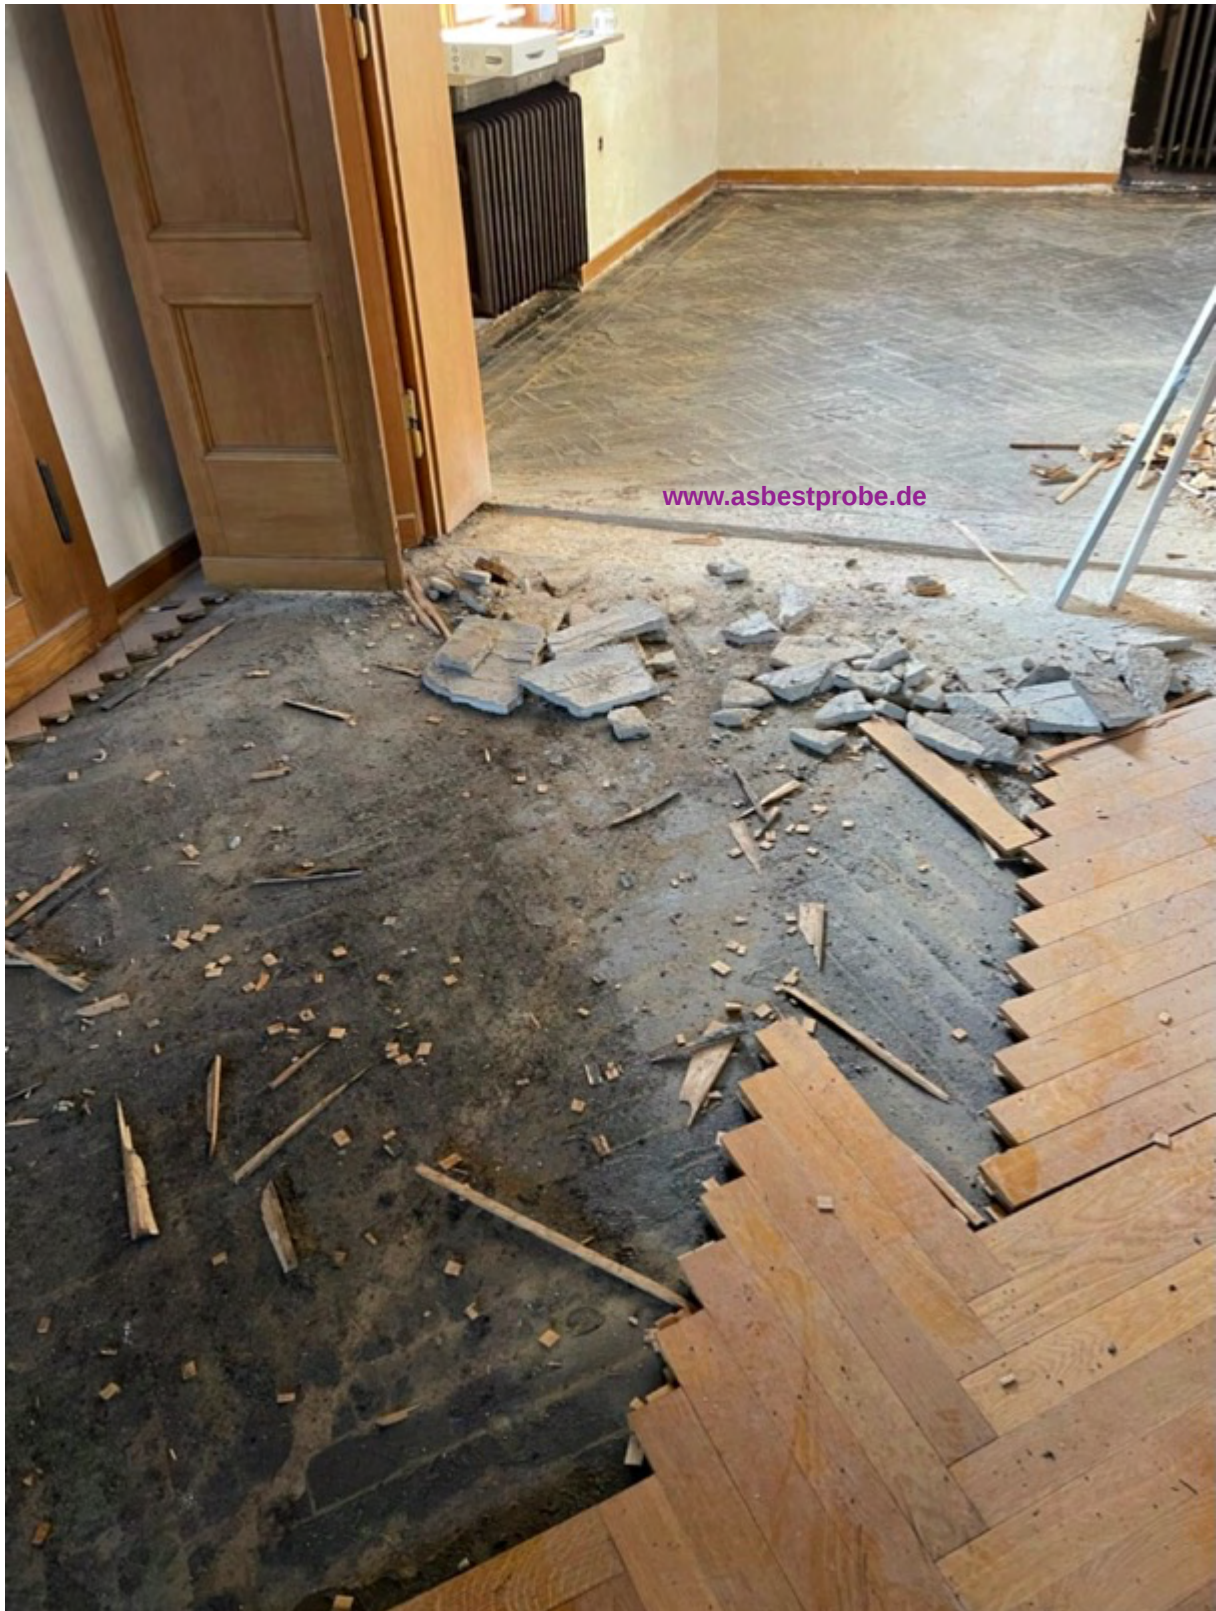
Abbildung 8: Parkettkleber asbesthaltig

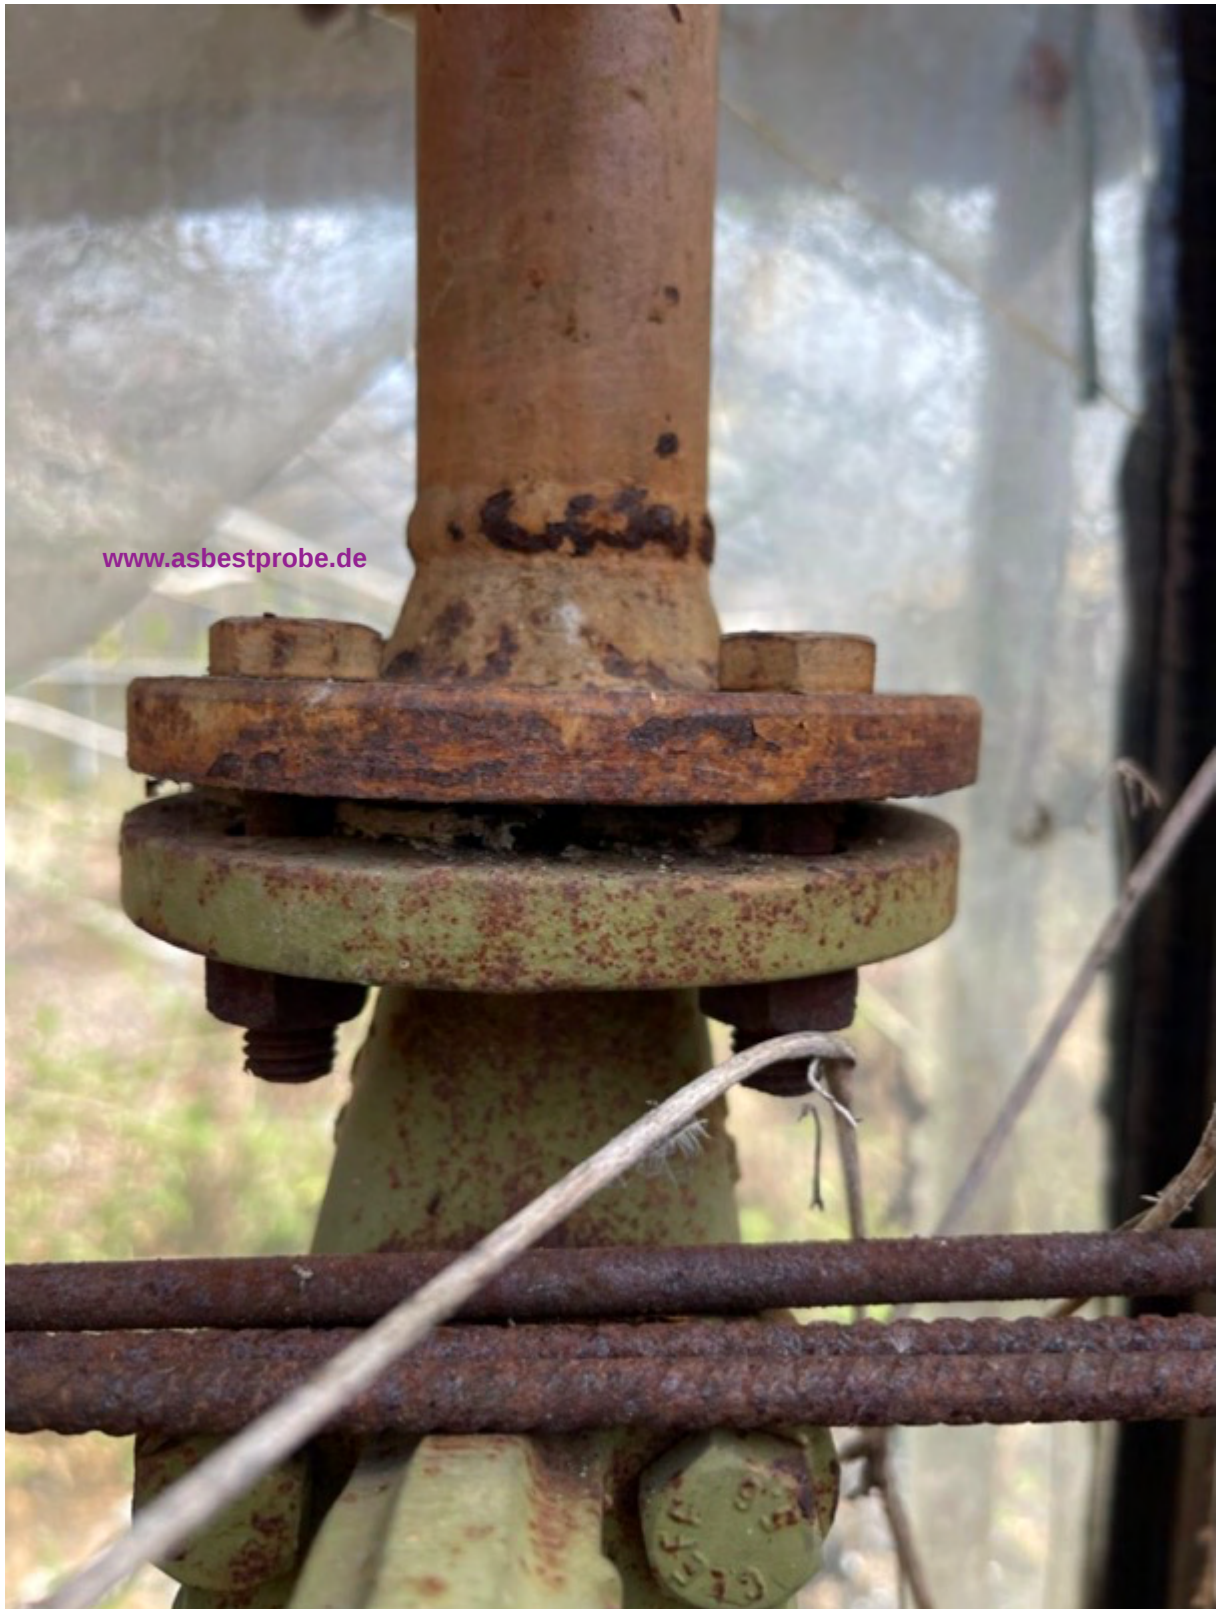
Abbildung 9: Flanschdichtung asbesthaltig, > 50% Massengehalt

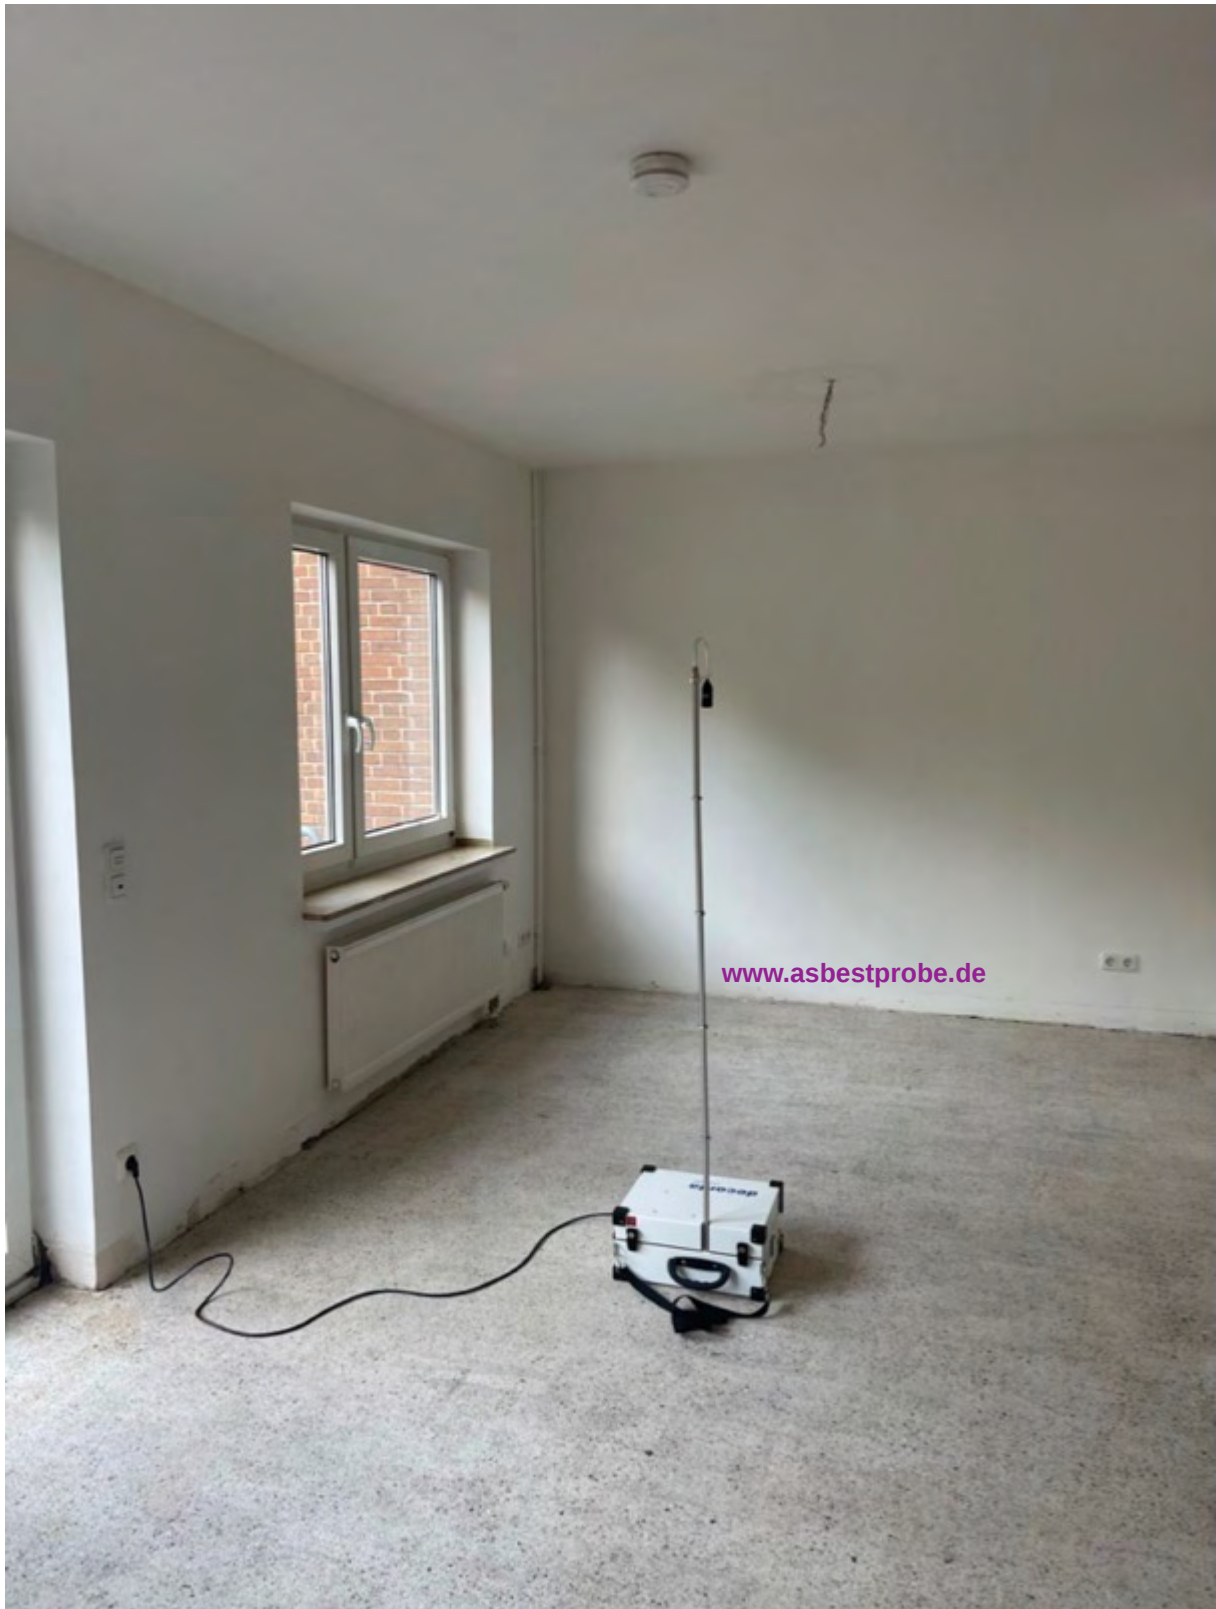
Abbildung 10: Sanierungskontrolle nach emissionsarmen Verfahren, asbesthaltiger Kleber der PVC-Fliesen

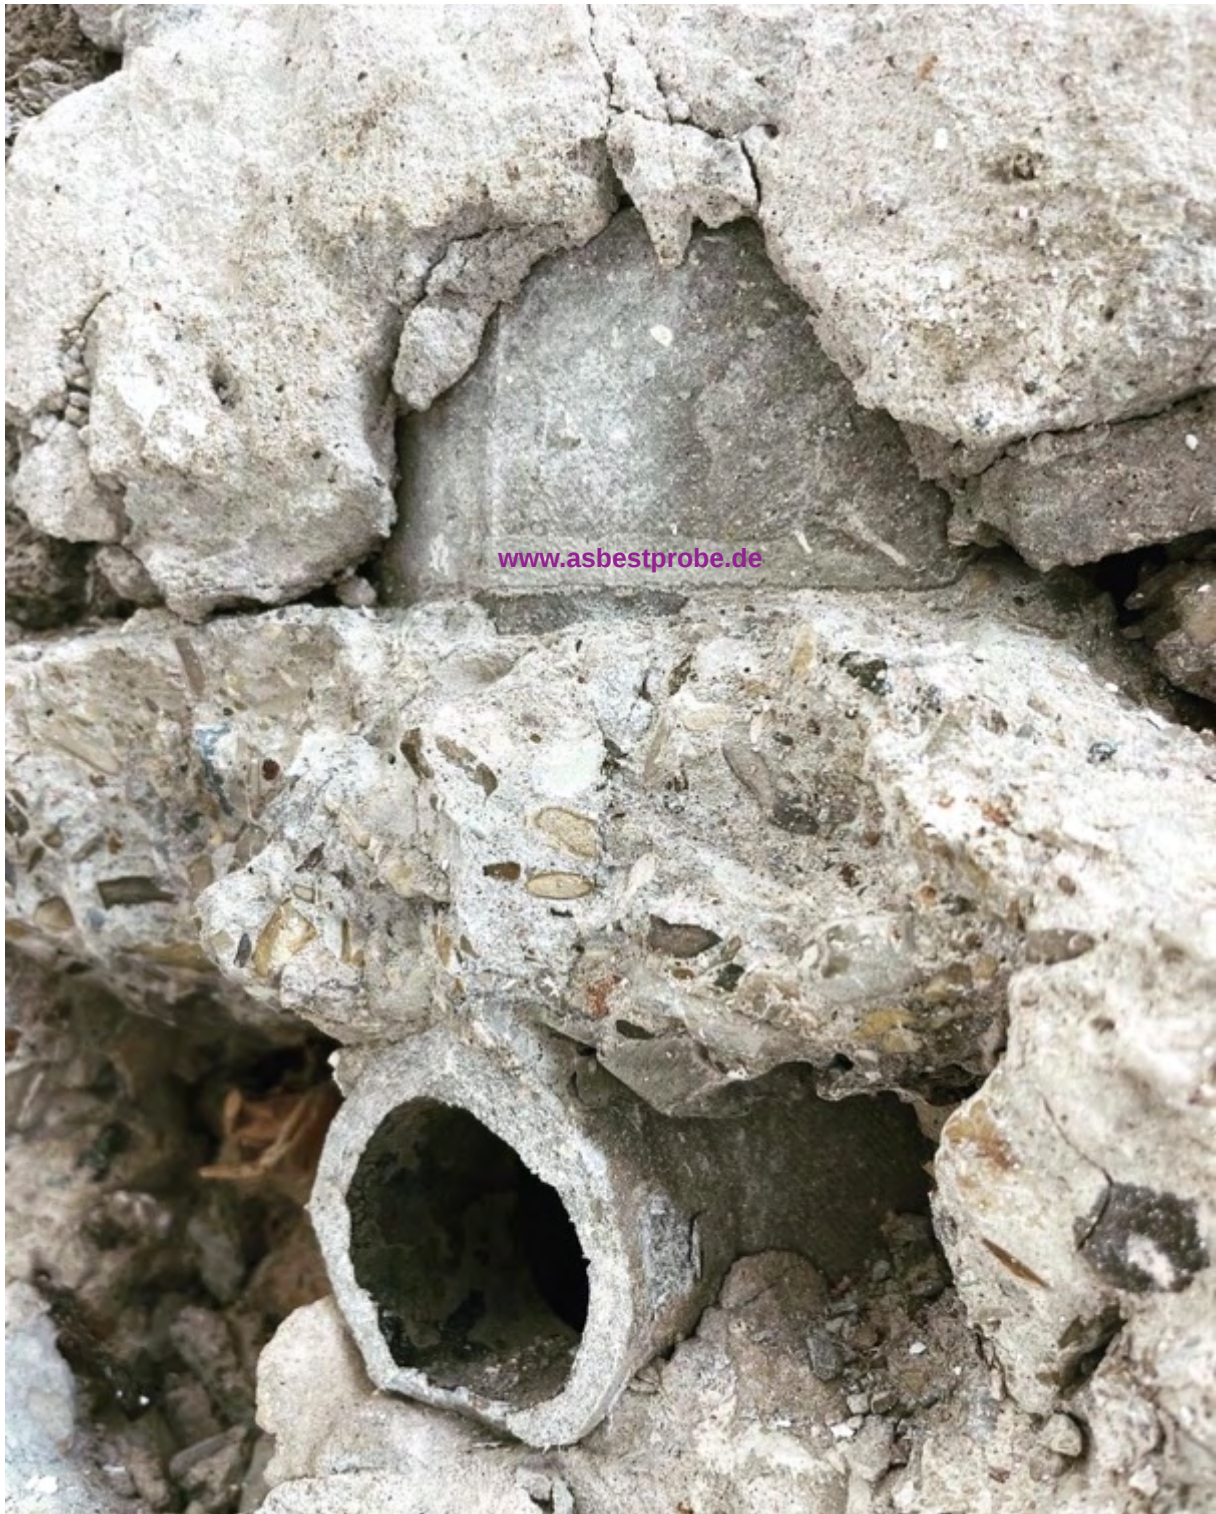
Abbildung 11: Regenwasserrohr in der Fassade, asbesthaltig

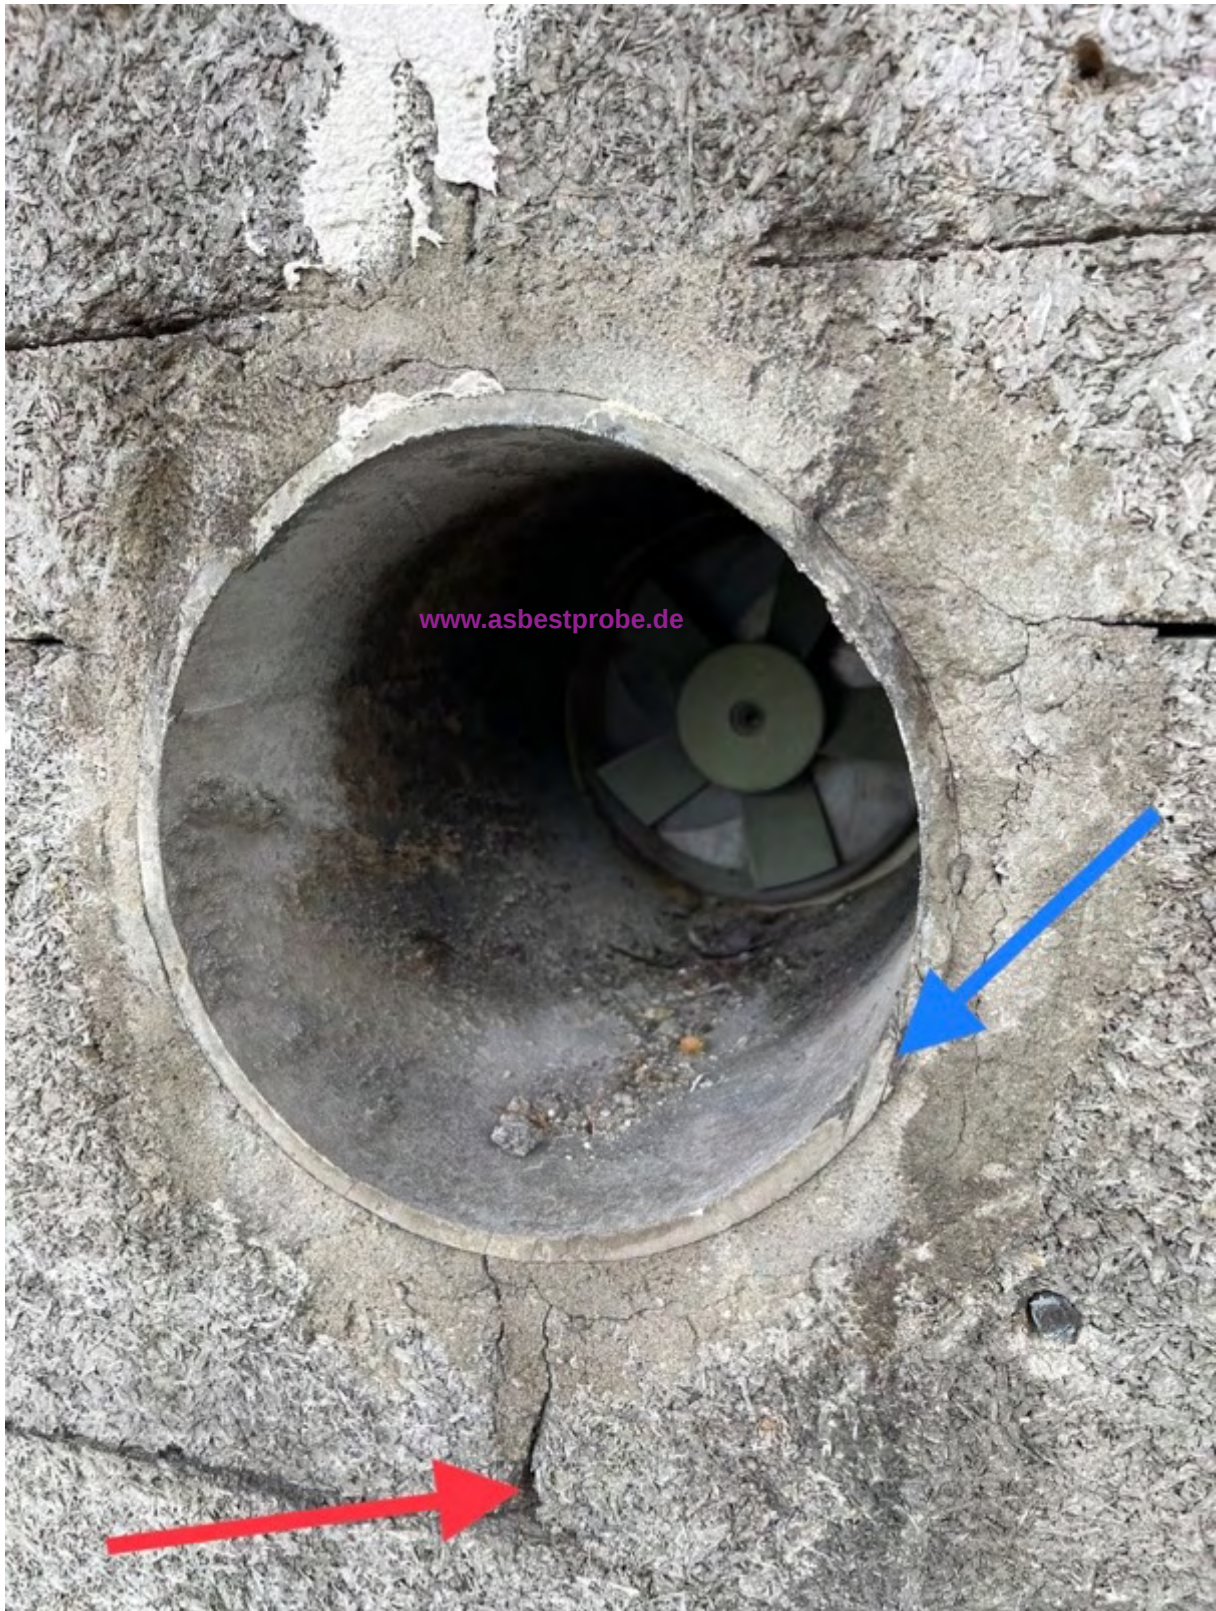
Abbildung 12:asbesthaltiges Abluftrohr einer Küche mit asbesthaltigem Mörtel in der Fassade verbaut
