## Asbestverdachtsmomente die sich bestätigt haben

**Newhomecheck BAUBIOLOGE PADERBORN**

**Paderborn 02.07.2024**

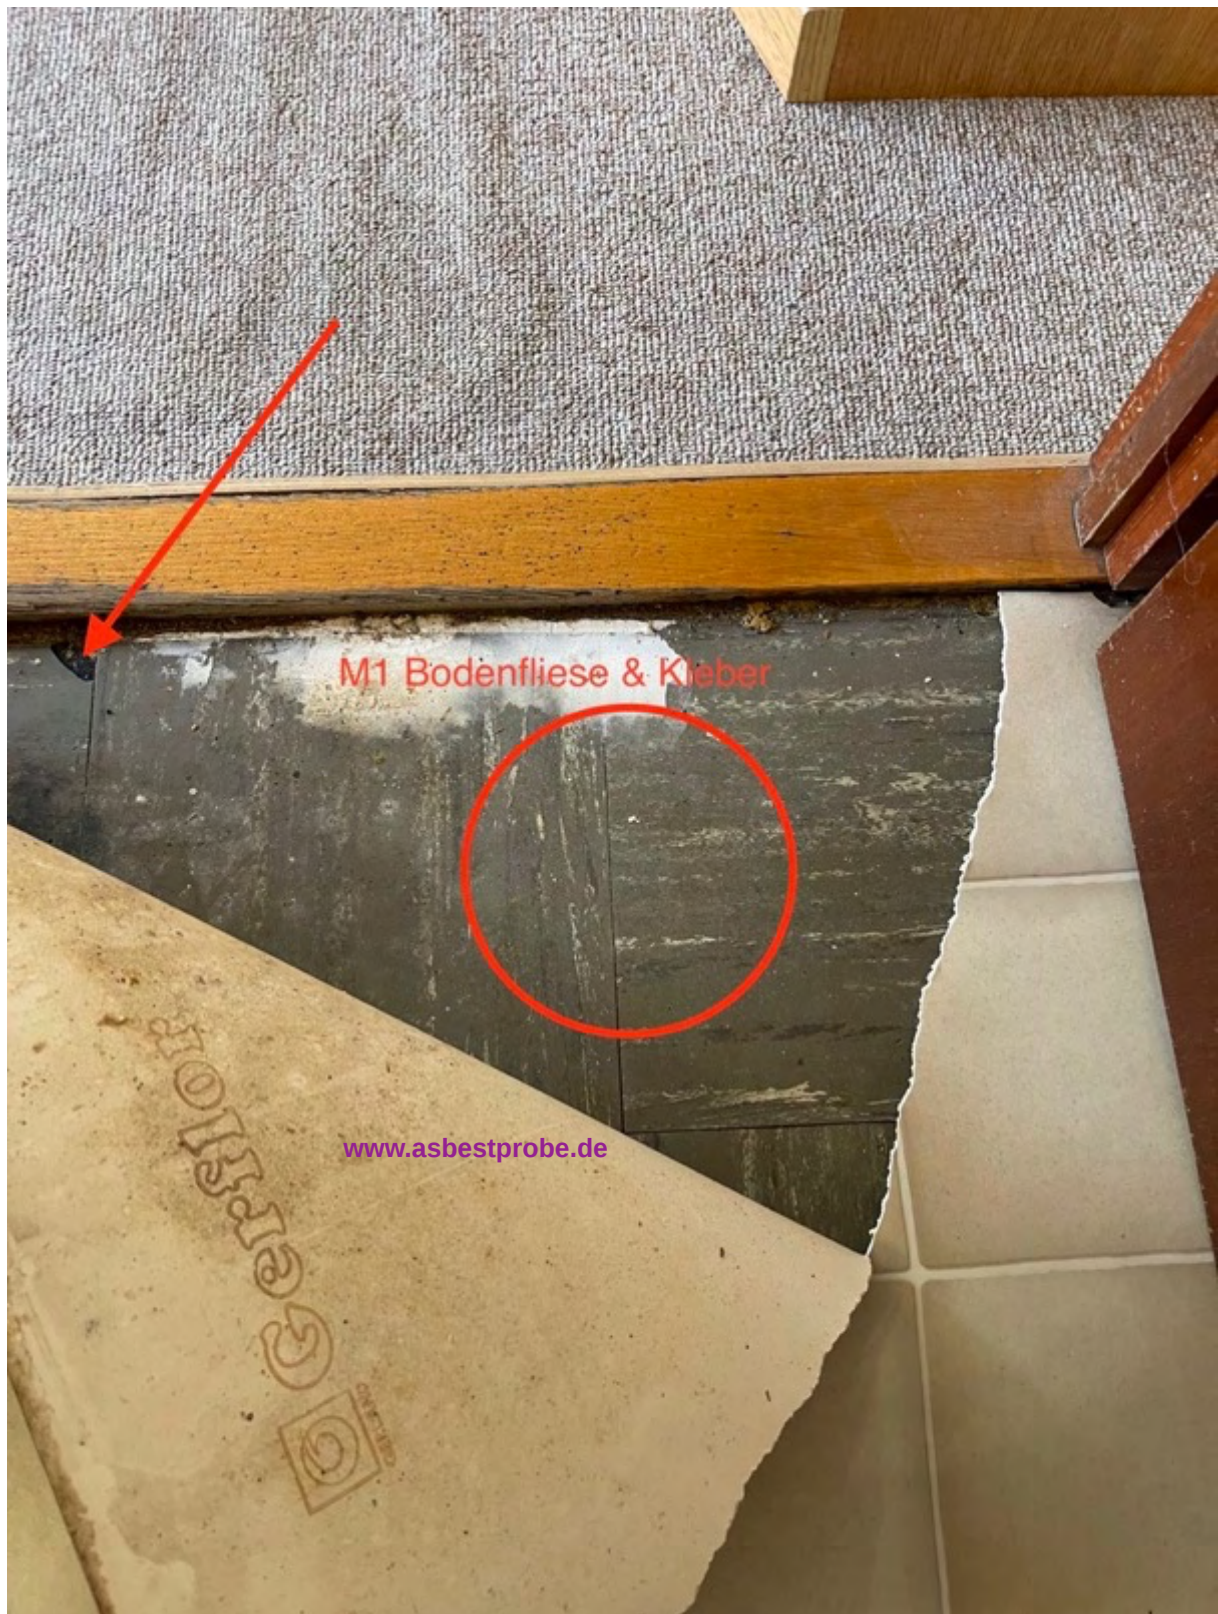
Abbildung 13. Floorflexplatte (PVC) mit asbesthaltigem Kleber, ein Fertighaus aus den 60er Jahren

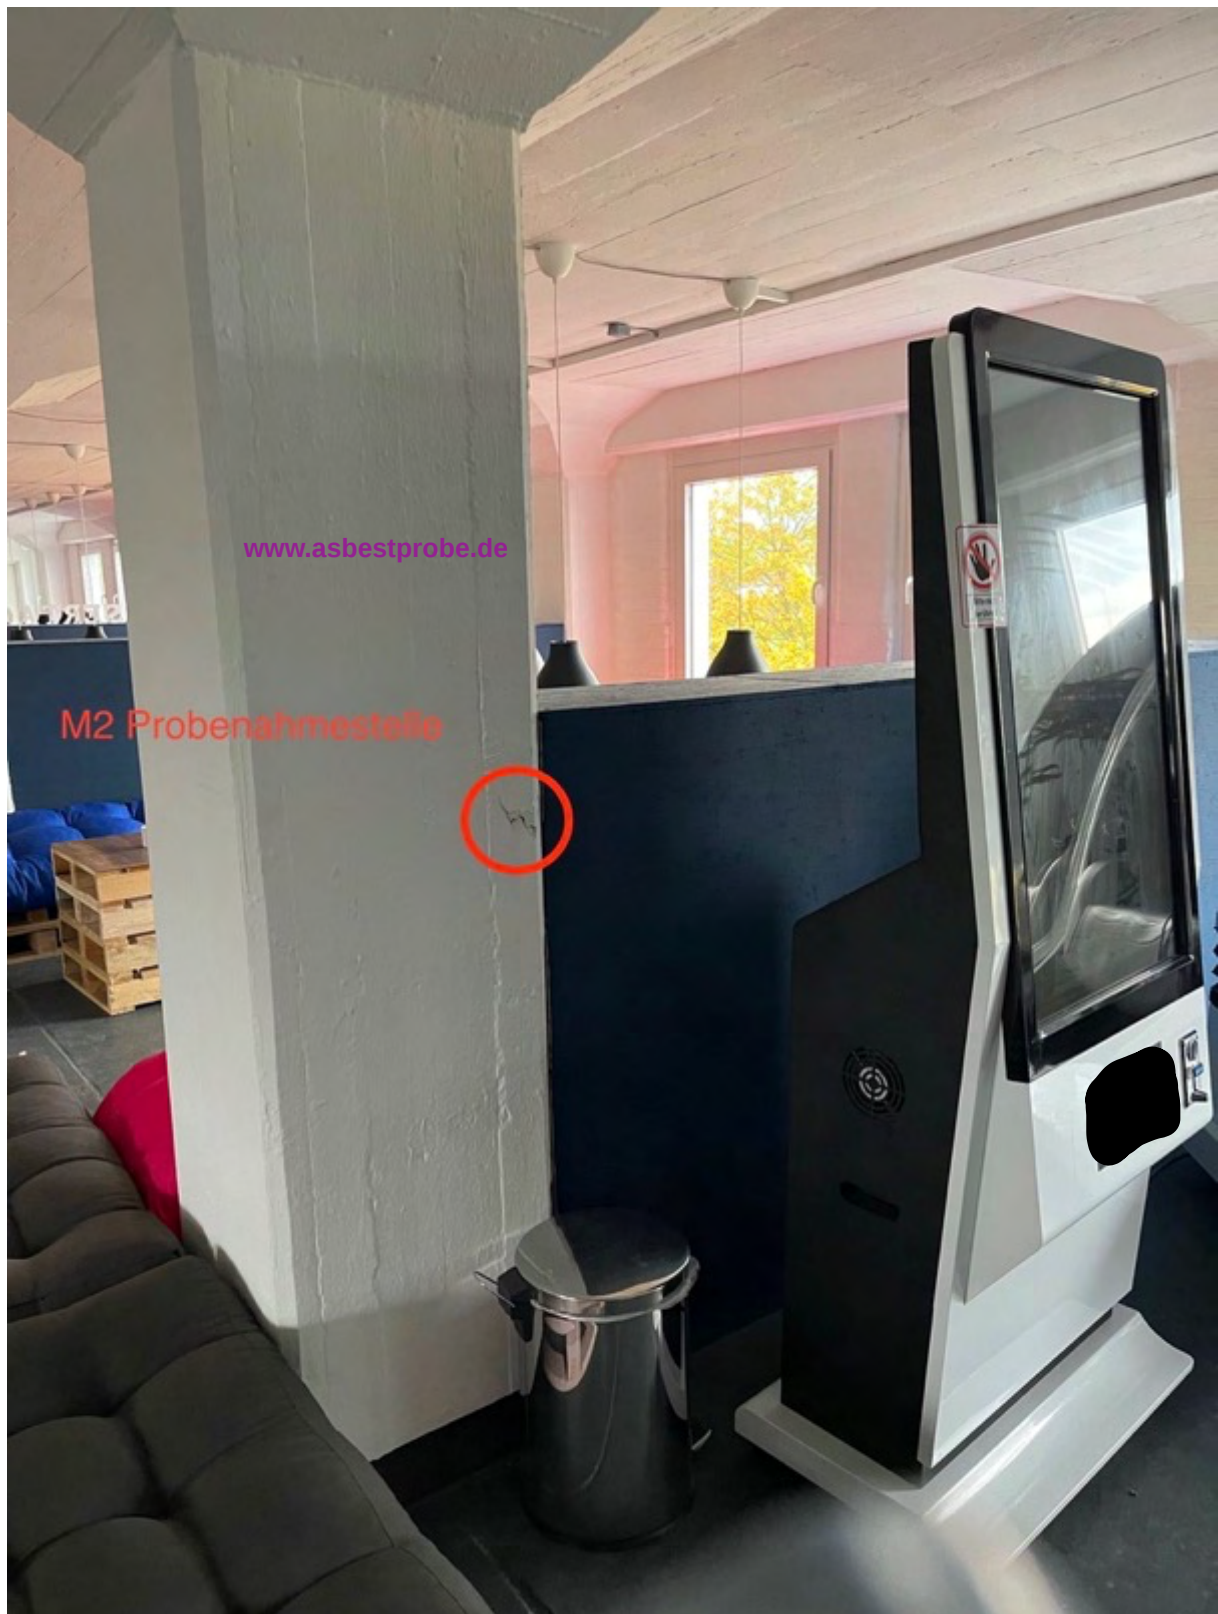
Abbildung 14: asbesthaltige Wandfarbe, weiß

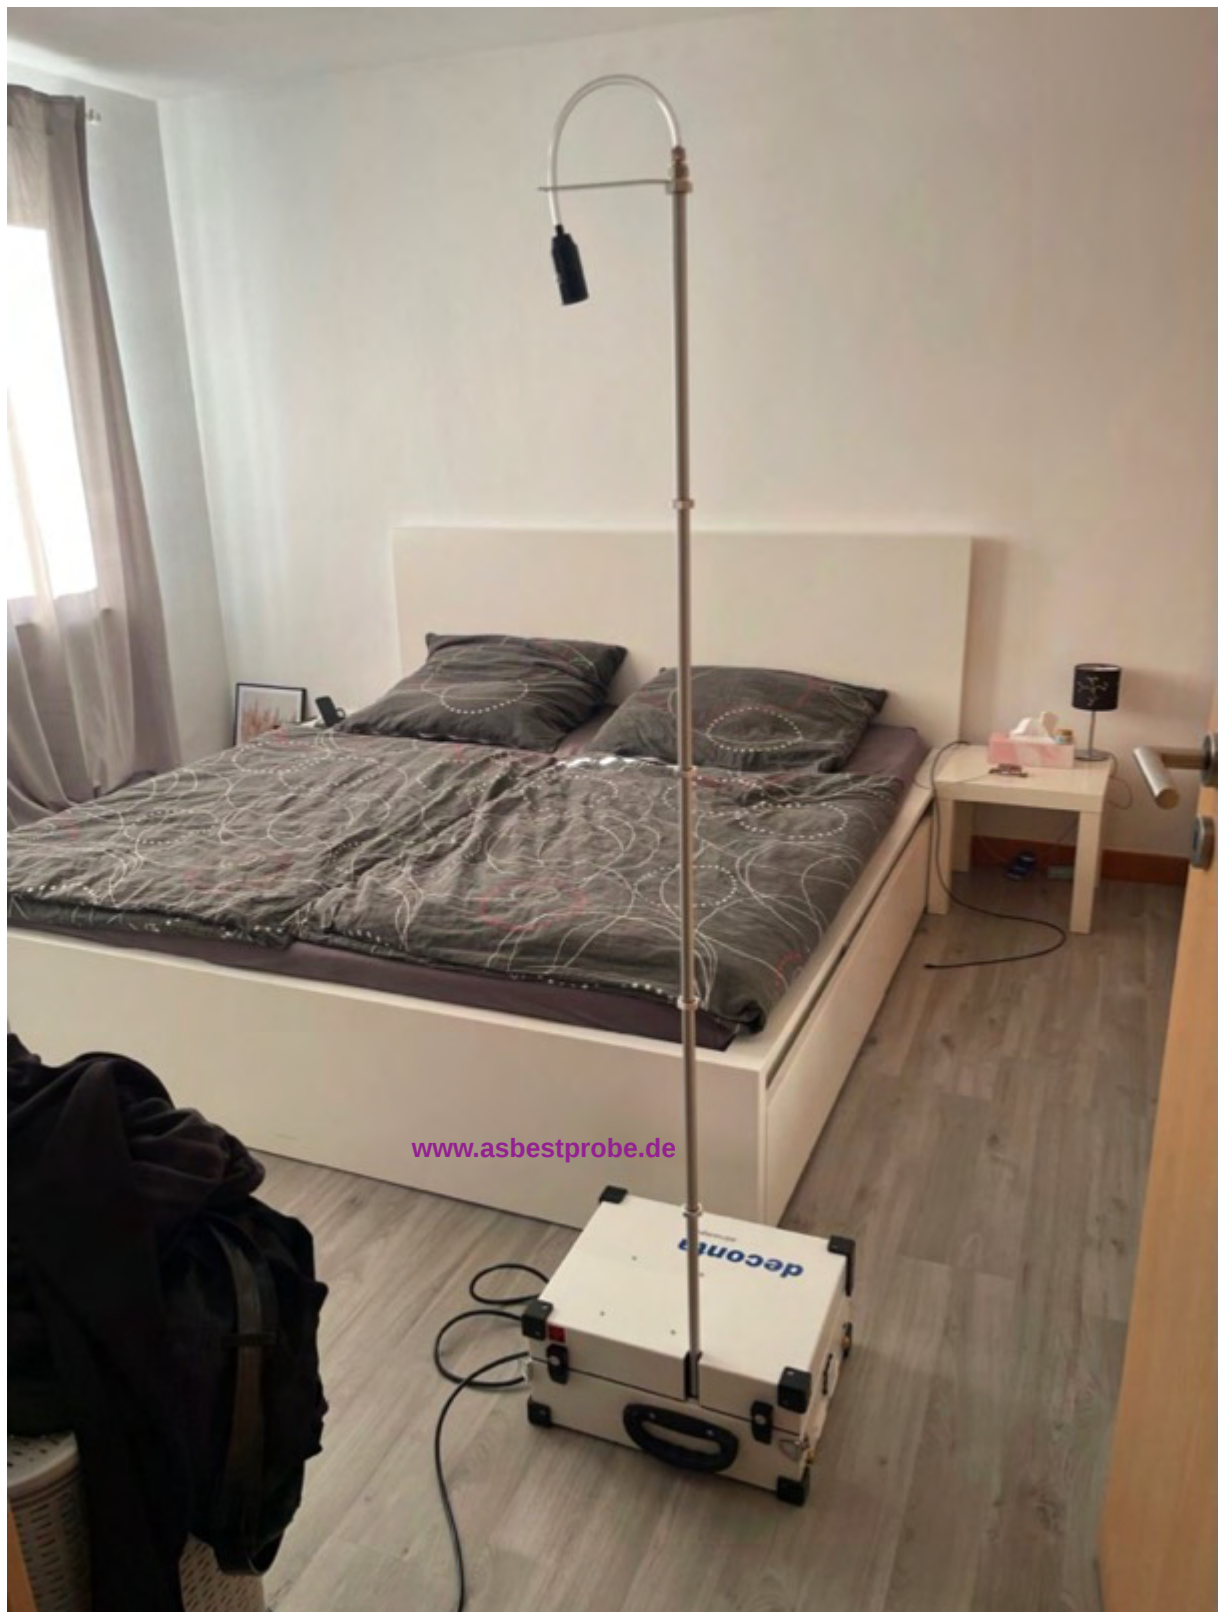
Abbildung 15: Status quo Messung, es liegen beschädigte asbesthaltige Bodenfliesen unter dem Laminat

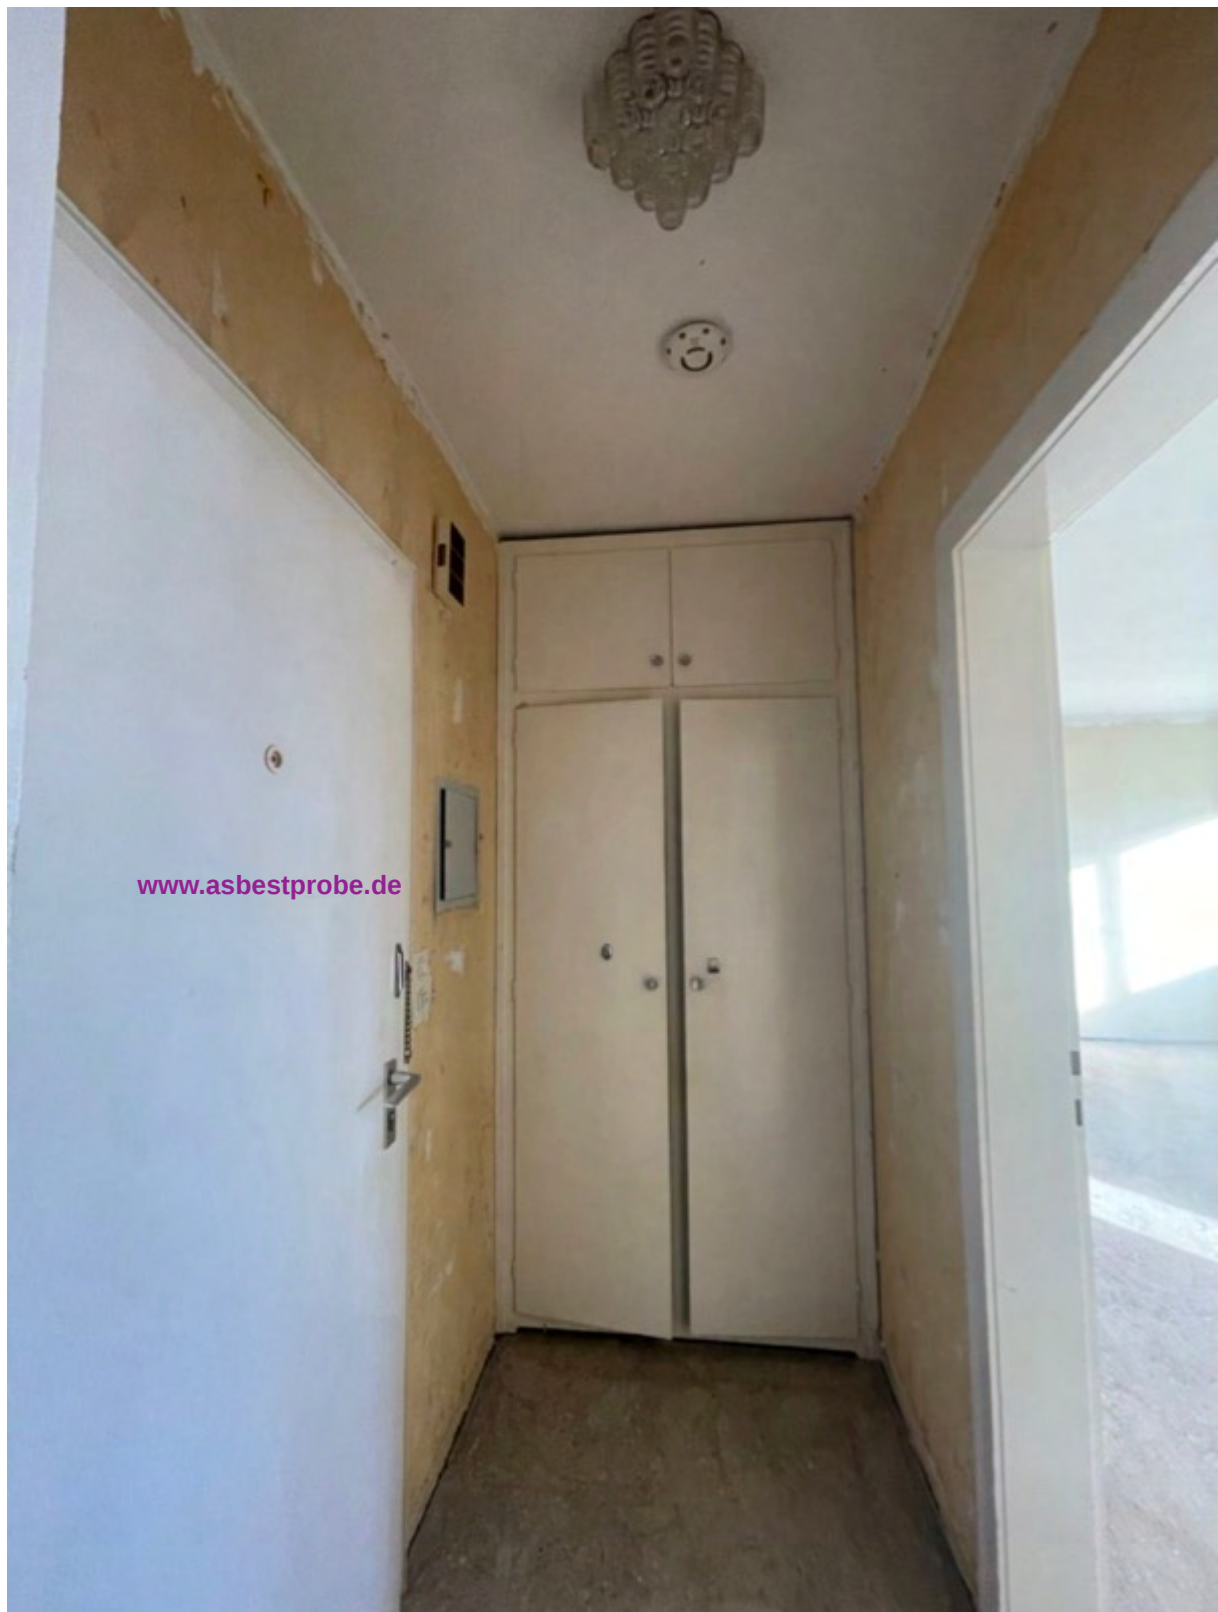
Abbildung 17: Asbesthaltiger Wandverputz in einem Flur, Mehrfamilienhaus

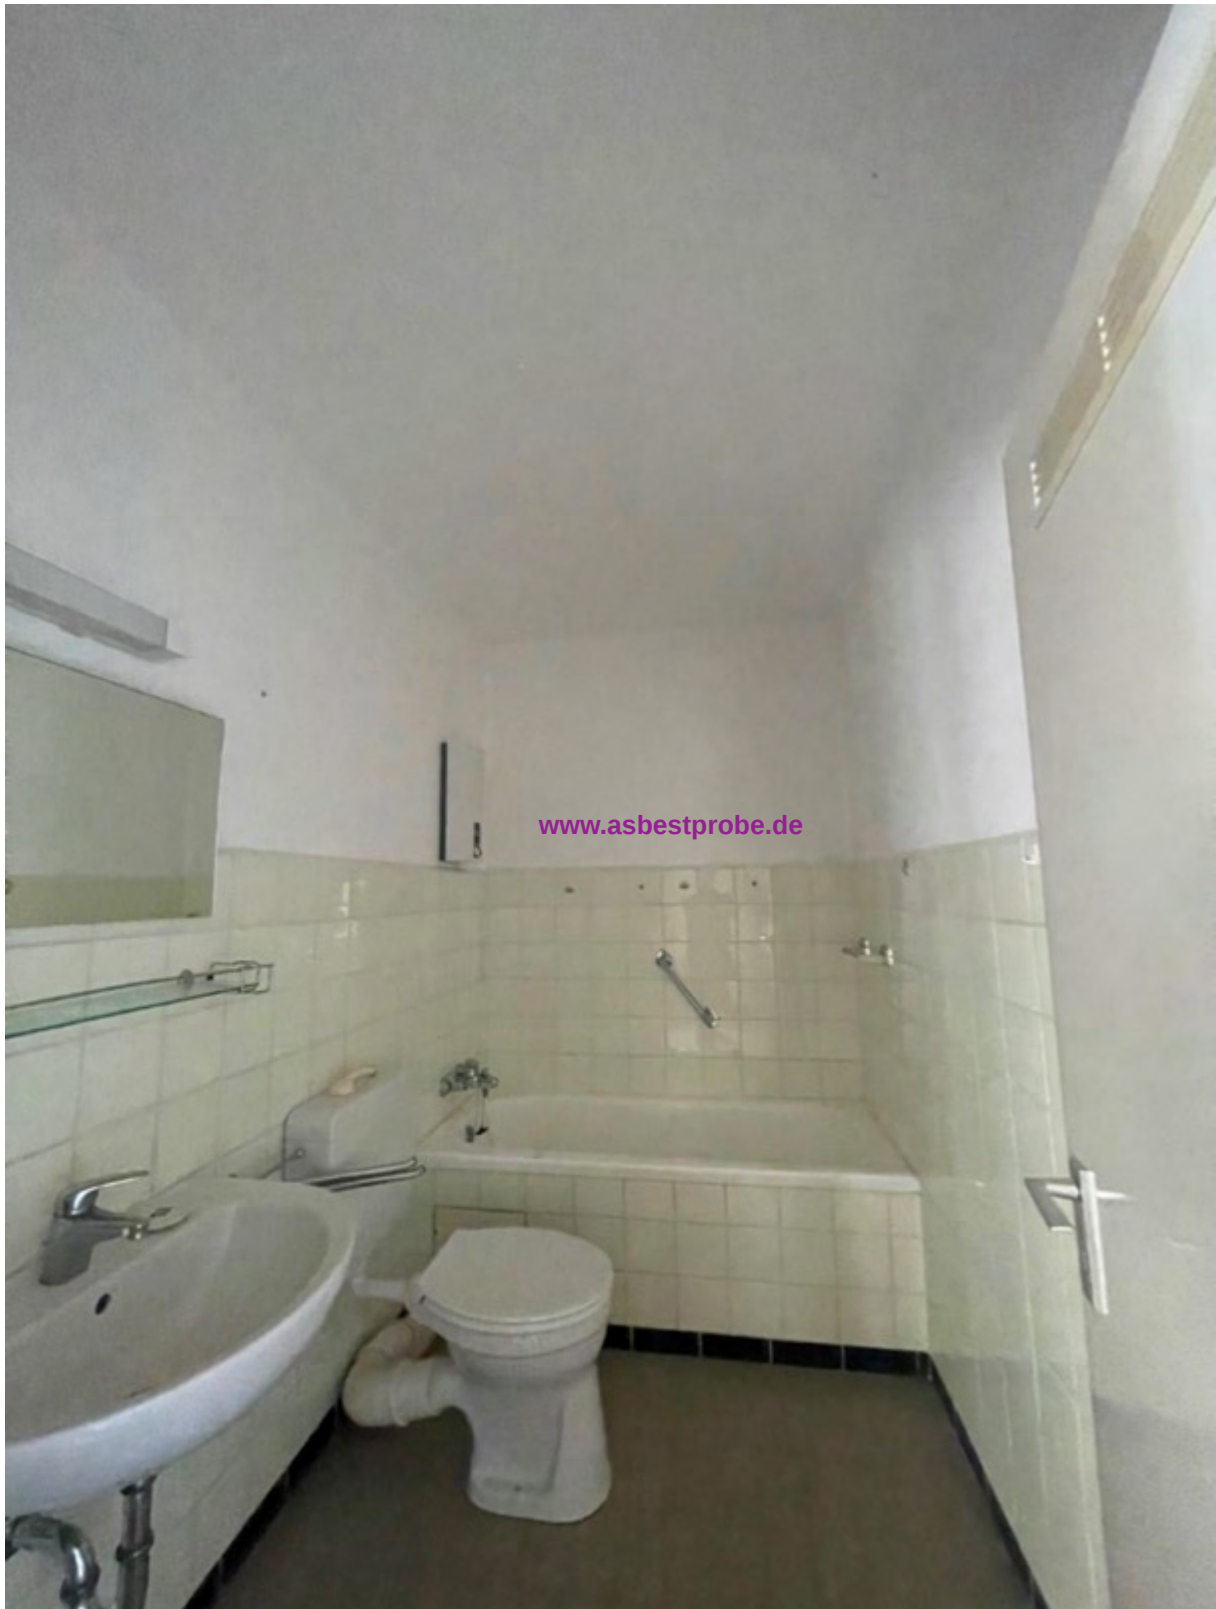
Abbildung 18: Asbesthaltiger Wandverputz in einem Bad, im Fliesenkleber kein Asbestnachweis

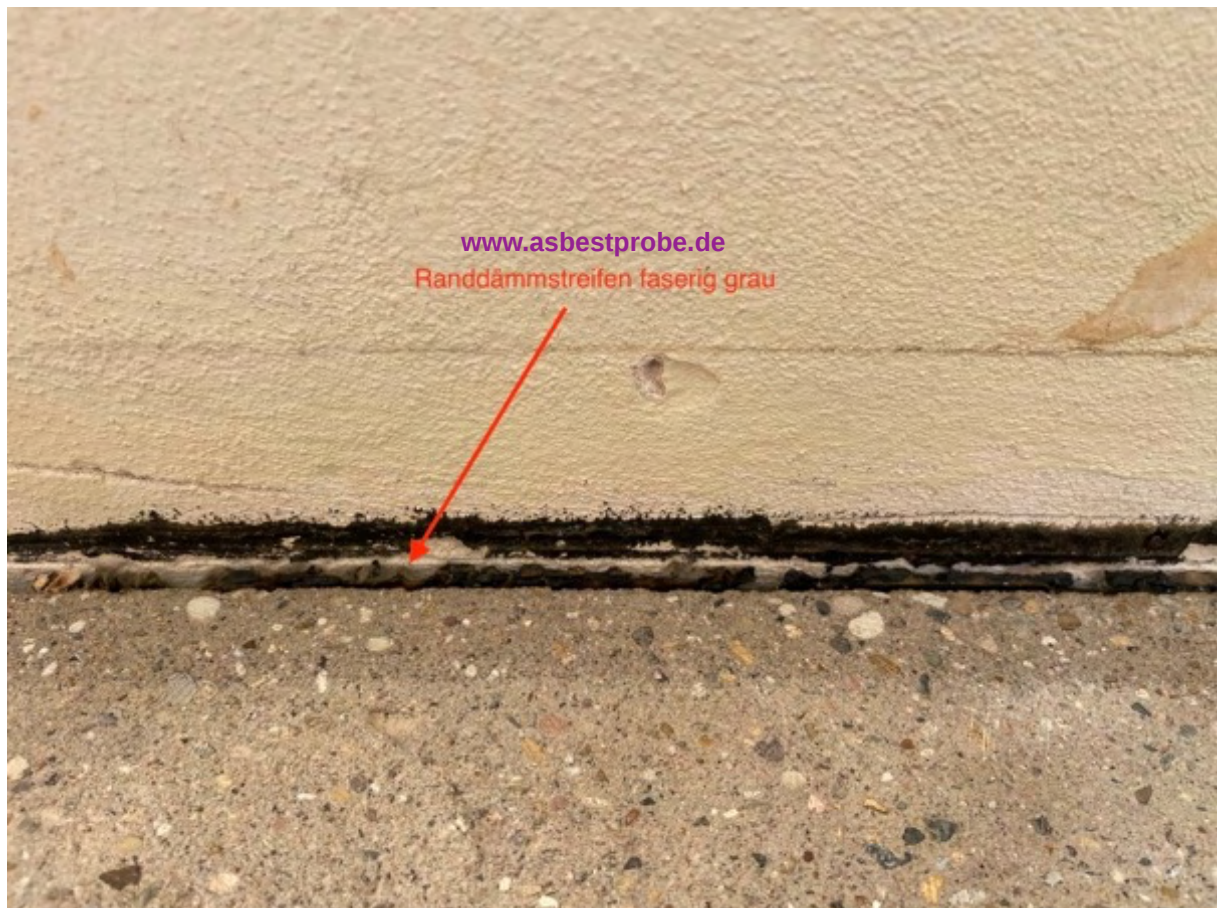
*Abbildung 19: asbesthaltiger Randdämmstreifen einer Estrichkonstruktion, Kontamination durch die Sanierung des asbesthaltigen Bodenklebers. Eine komplette Randfugensanierung war die logische Folgerung*

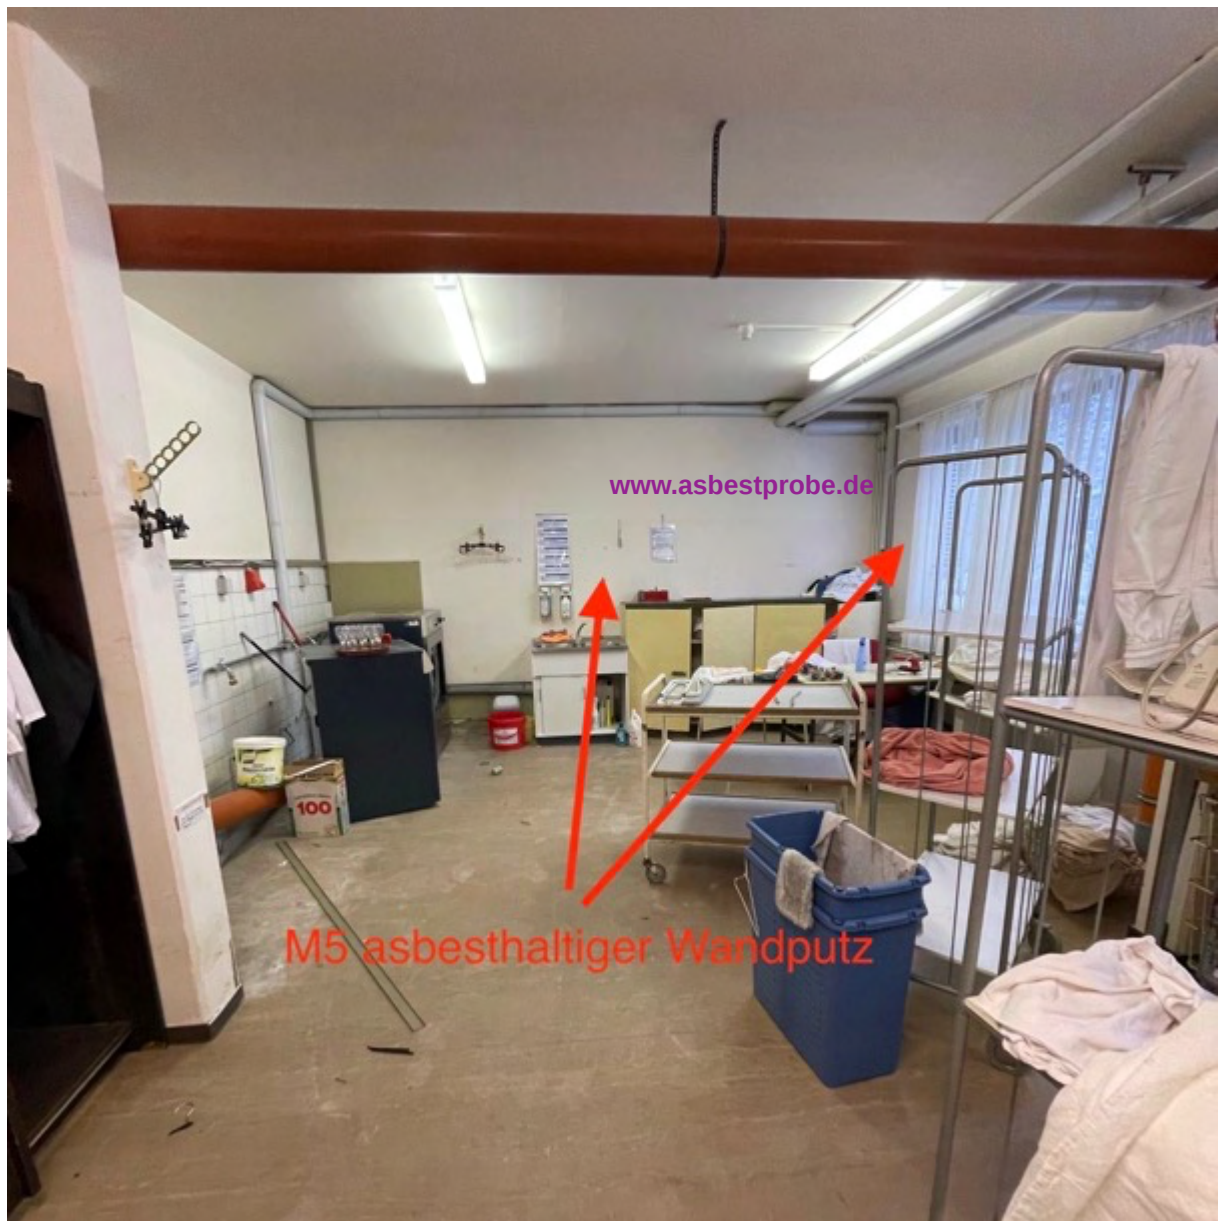
Abbildung 20: Wandverputz, nur diese zwei Wände mit asbesthaltigem Verputz, in einem Gebäude mit einer Grundfläche von ca. 600qm

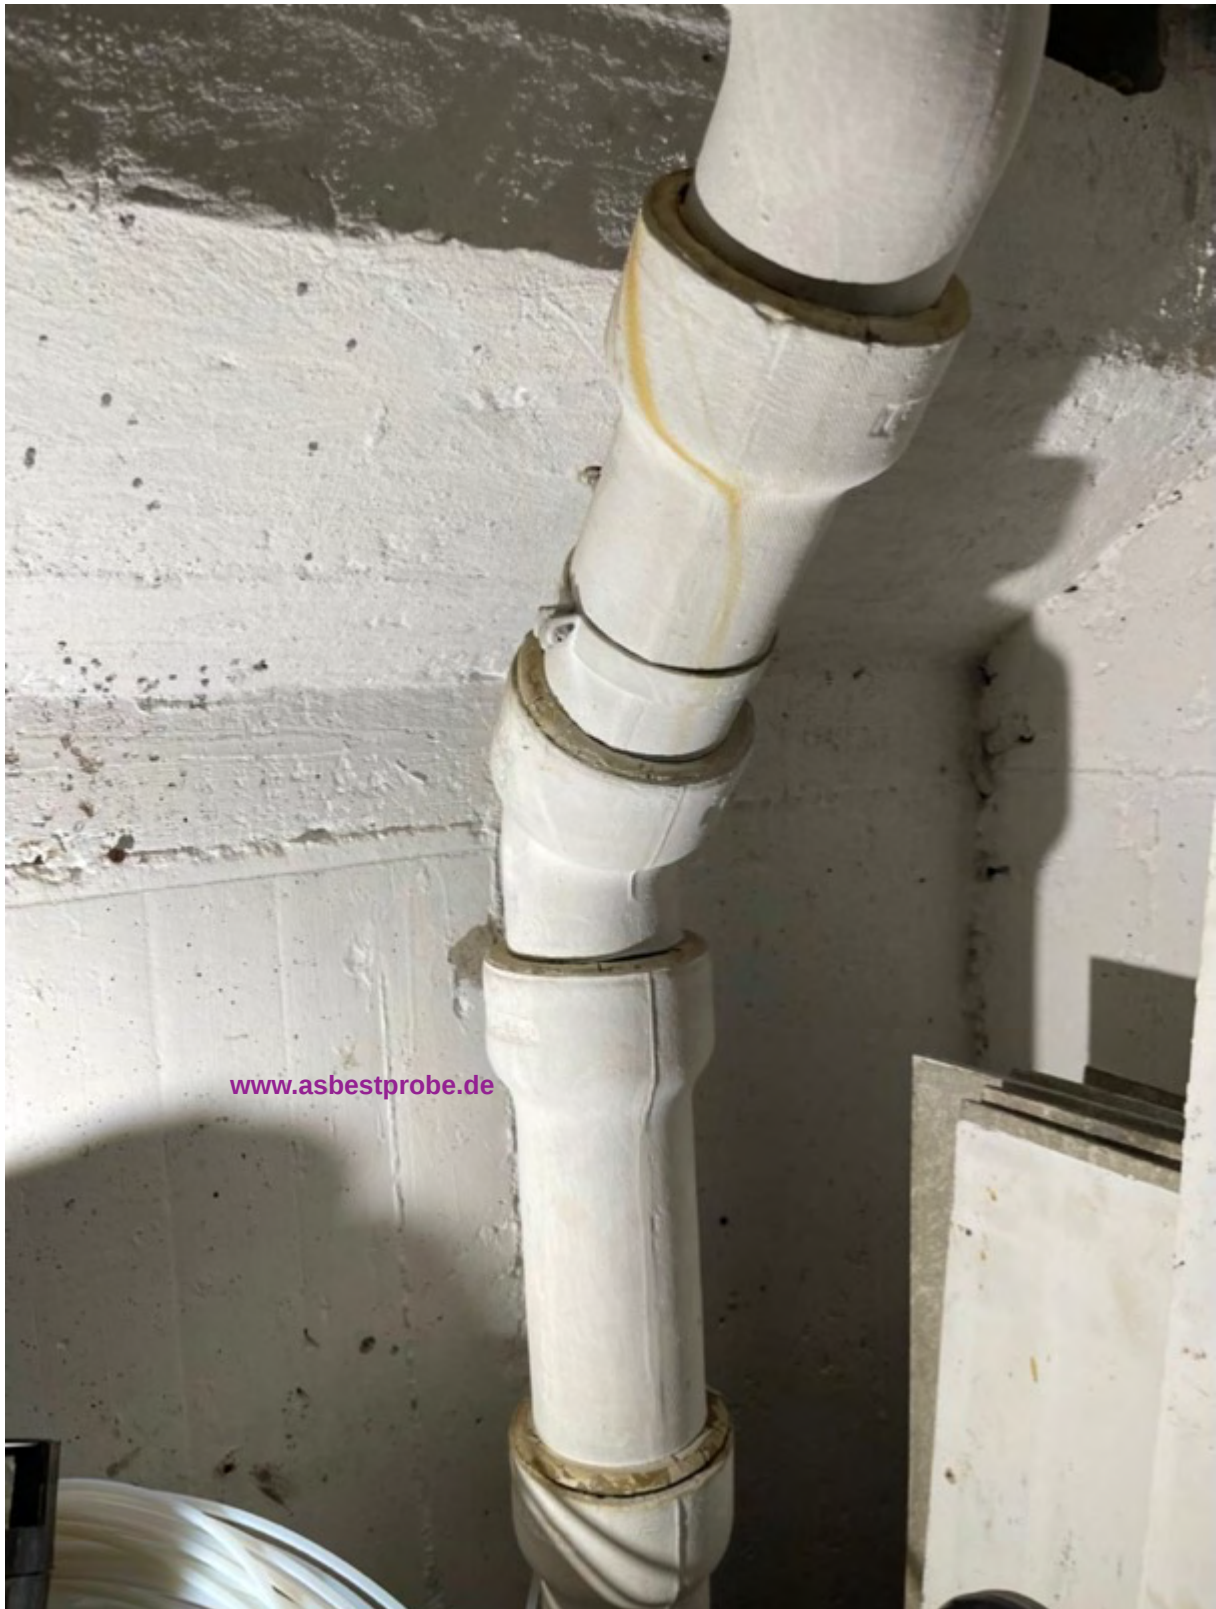
Abbildung 21: Asbestzementrohr in einem Keller

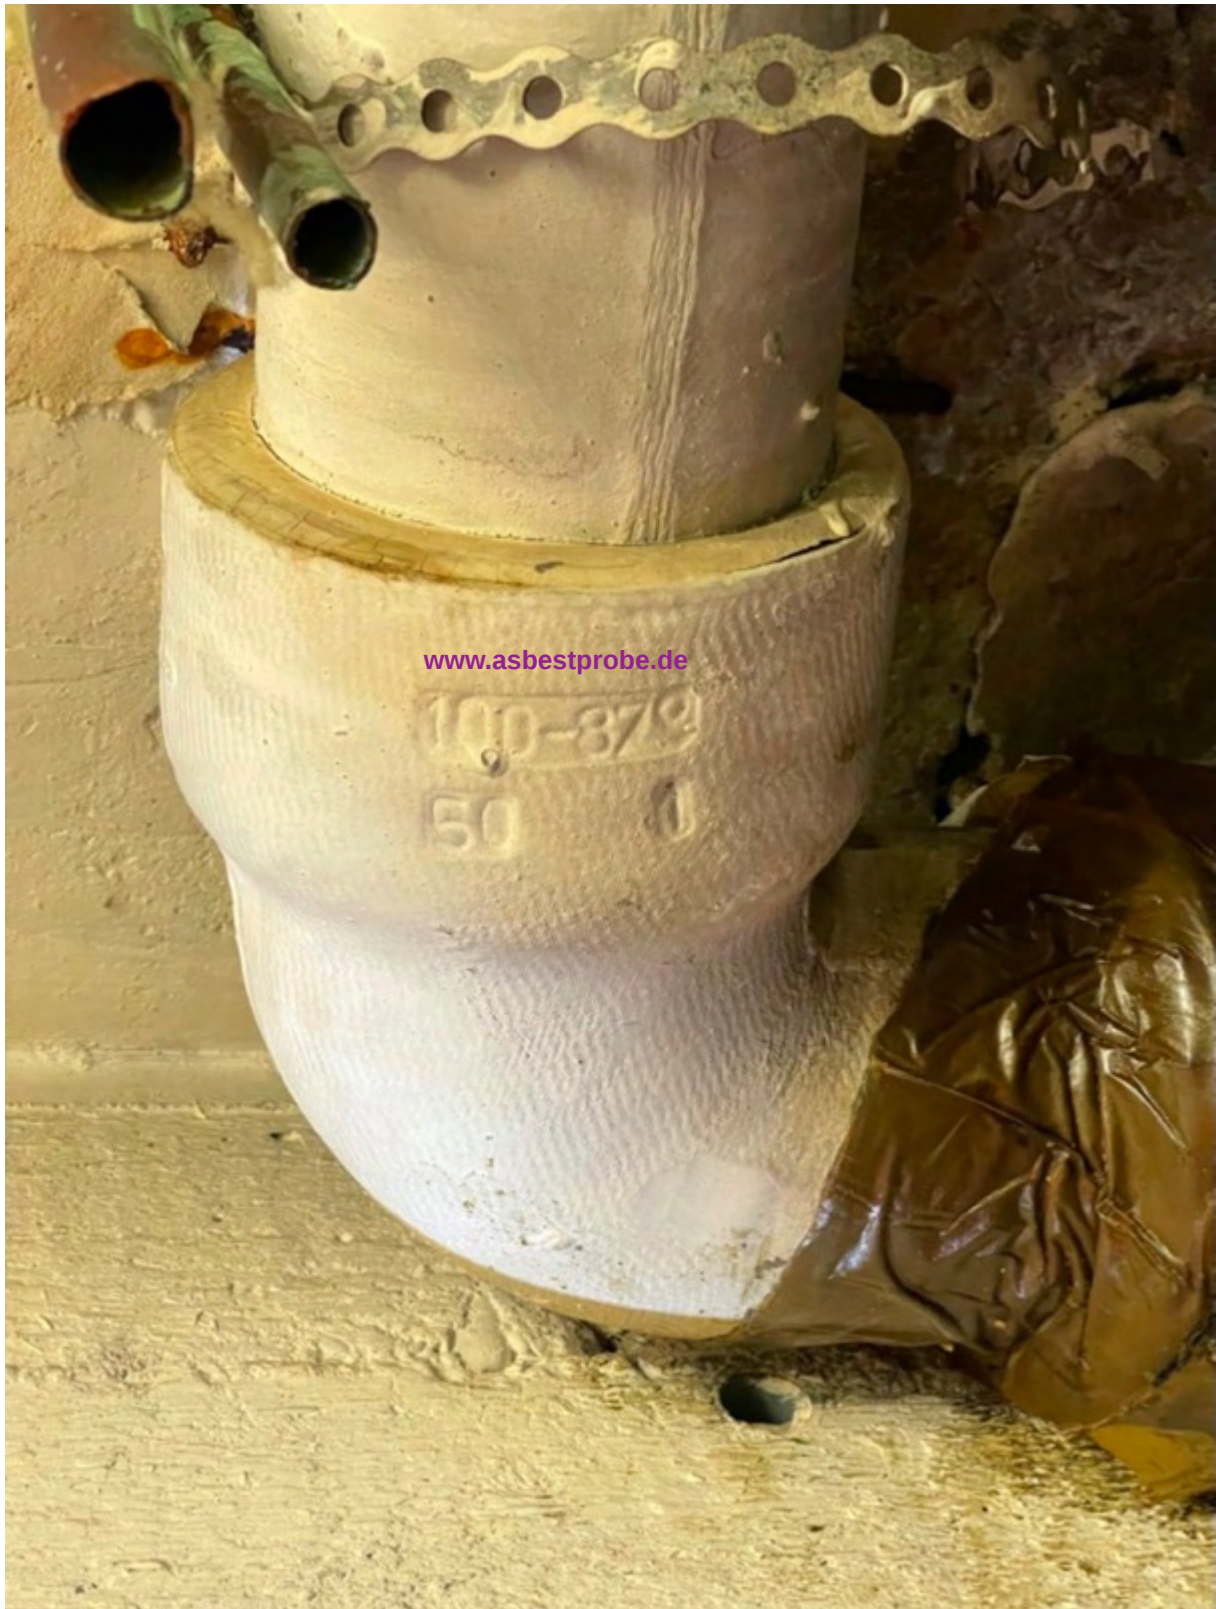
Abbildung 22: Asbestzementrohr

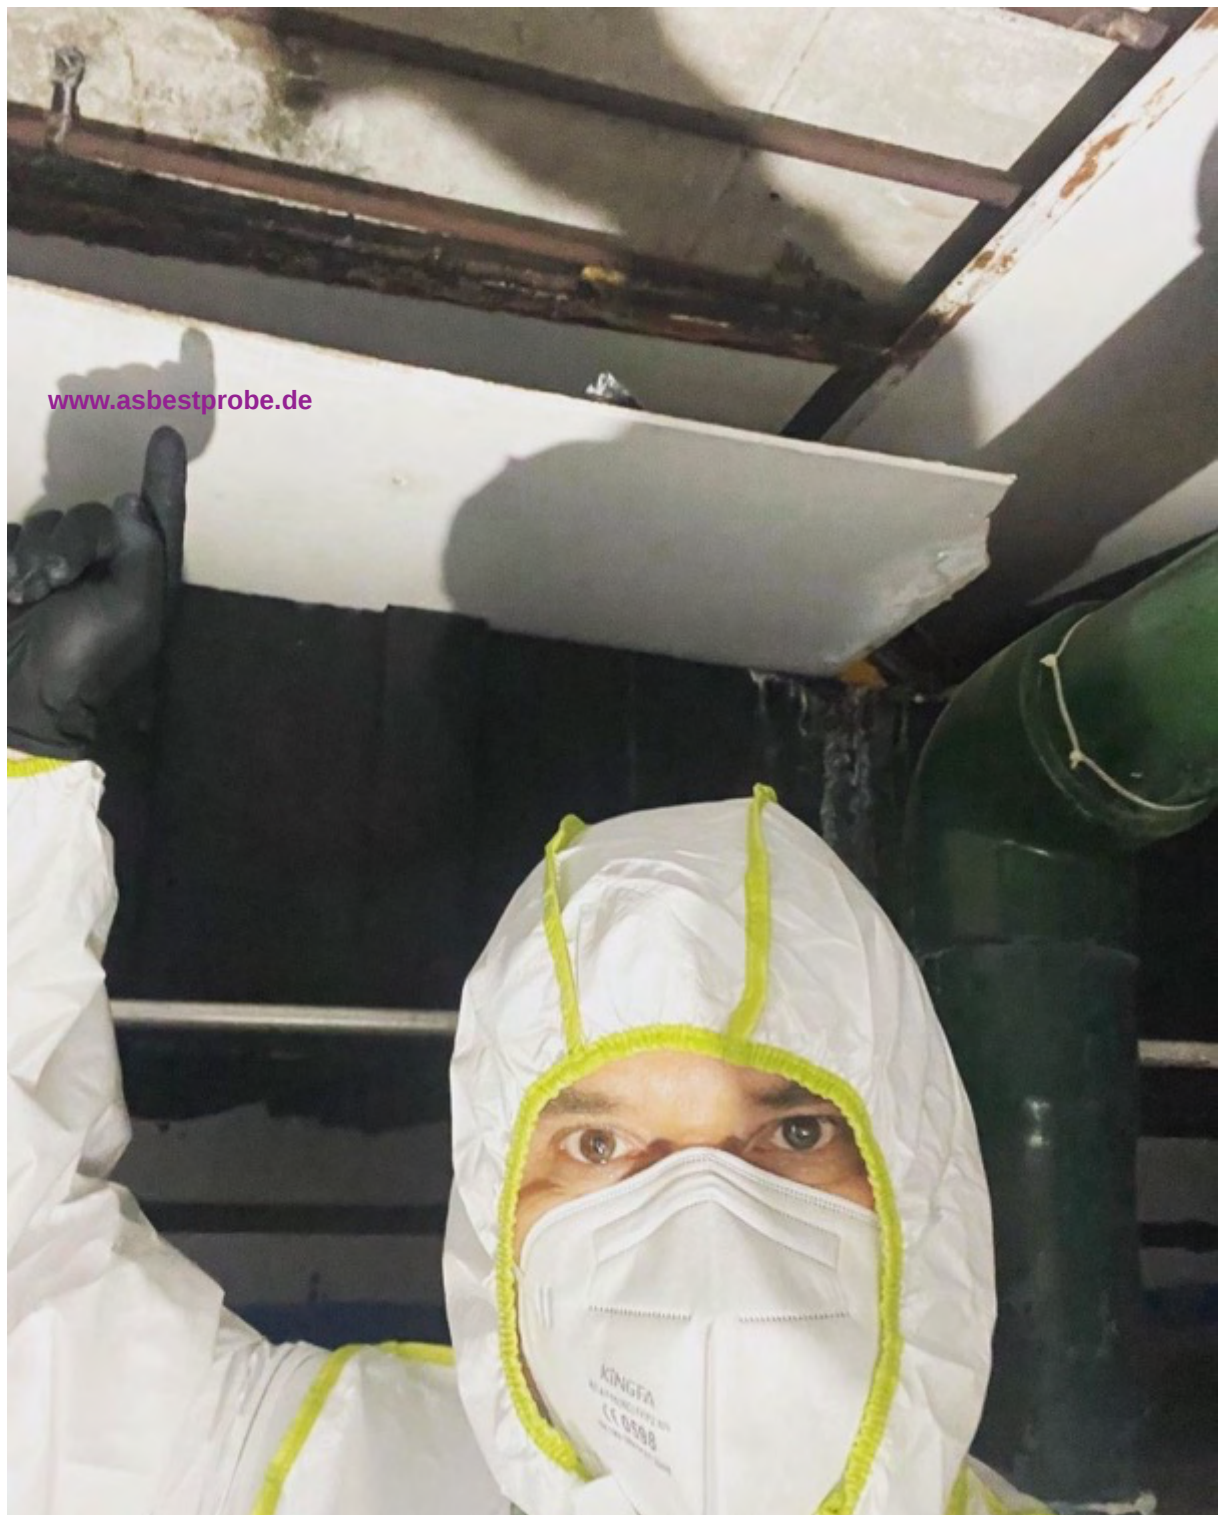
Abbildung 23: AZ-Platte als Deckenverkleidung

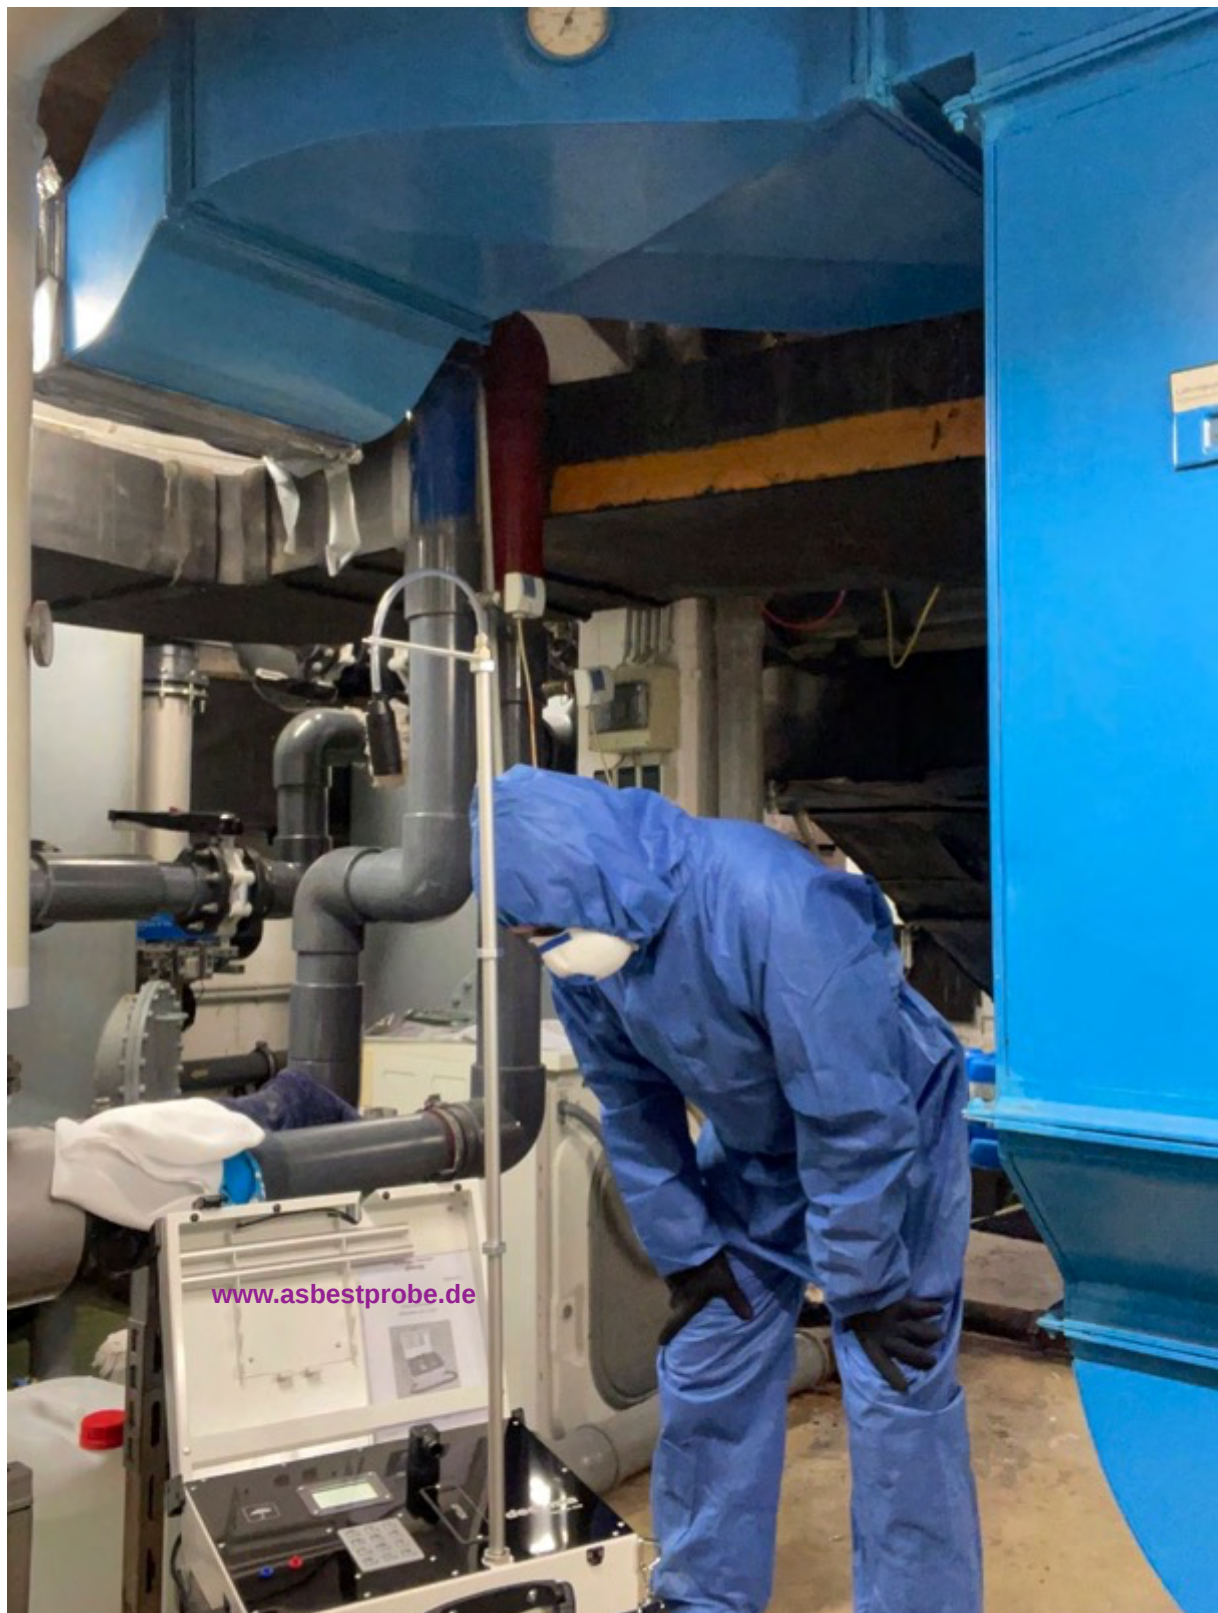
Abbildung 24: Status quo Messung nach Asbest-Faserfreisetzung durch unsachgemäße Bearbeitung

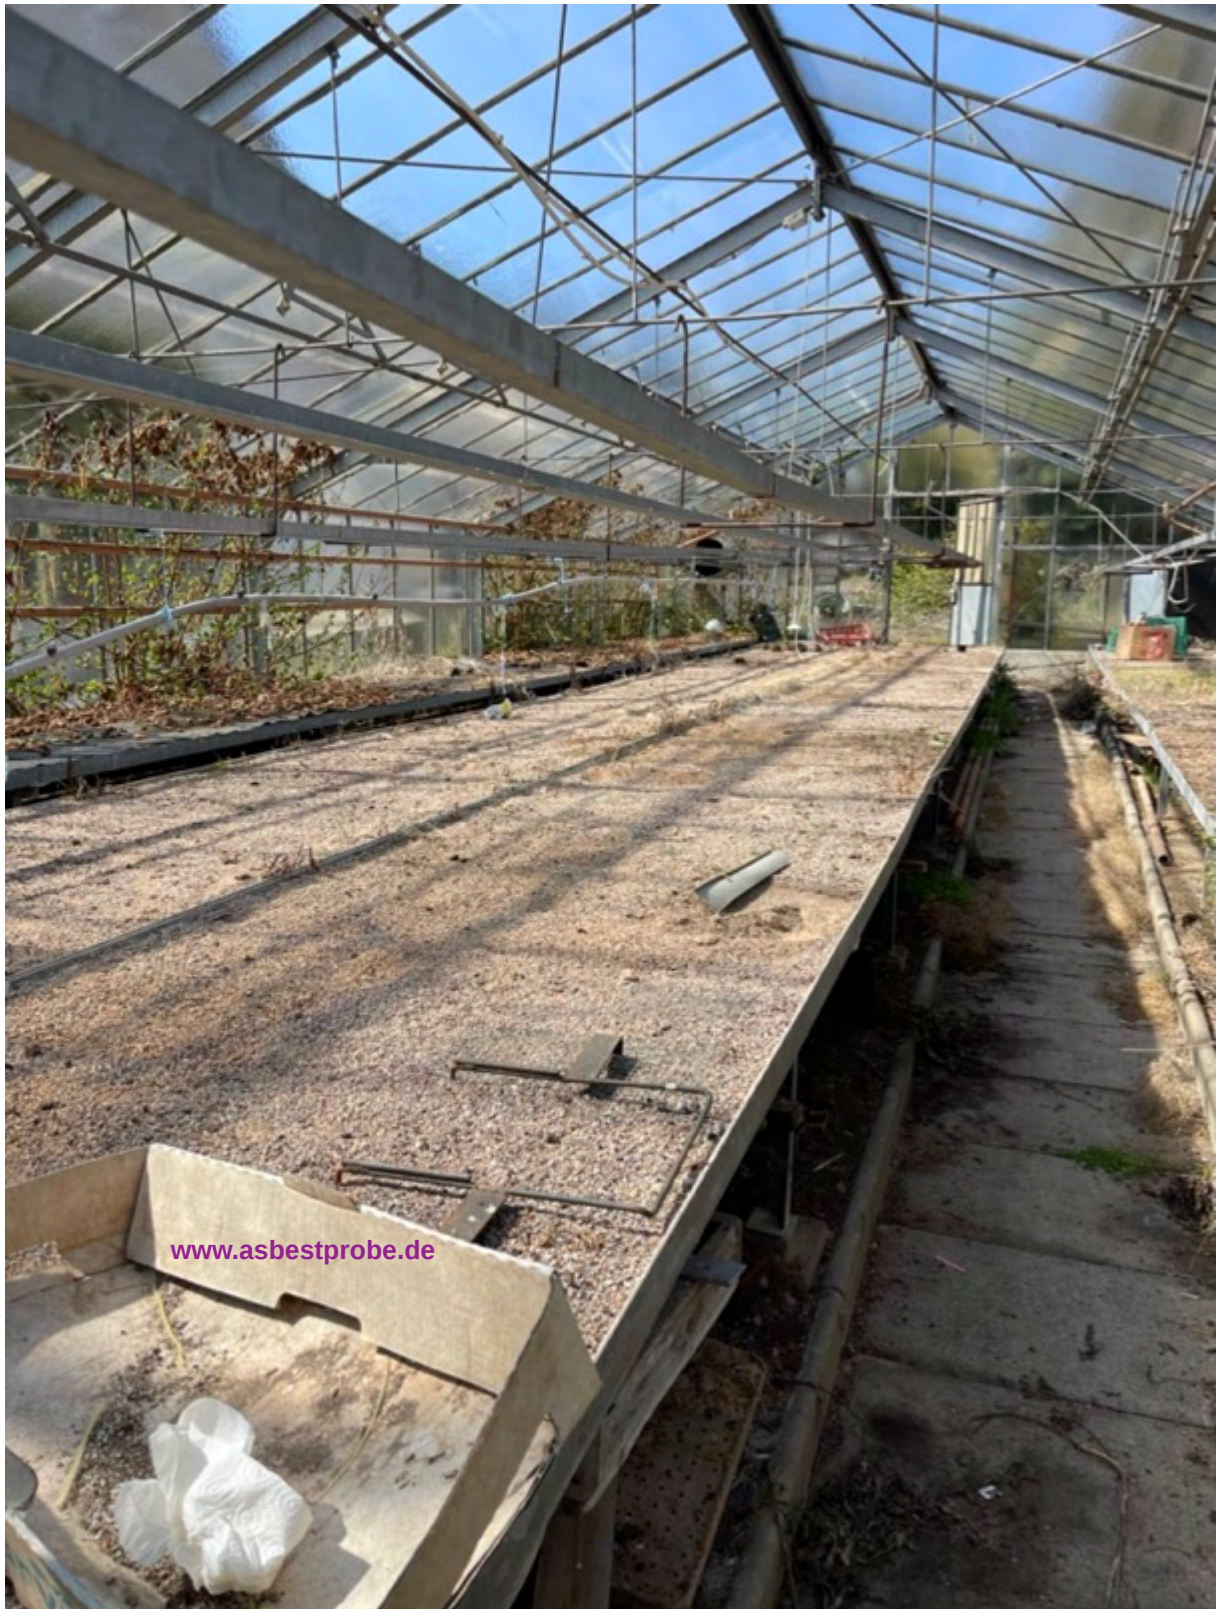
Abbildung 25: Pflanztische in einem Gewächshaus, der Bodenbelag der Tische besteht aus Asbestzementplatten
