## Asbestverdachtsmomente die sich bestätigt haben

**Newhomecheck BAUBIOLOGE PADERBORN**

**Paderborn 02.07.2024**

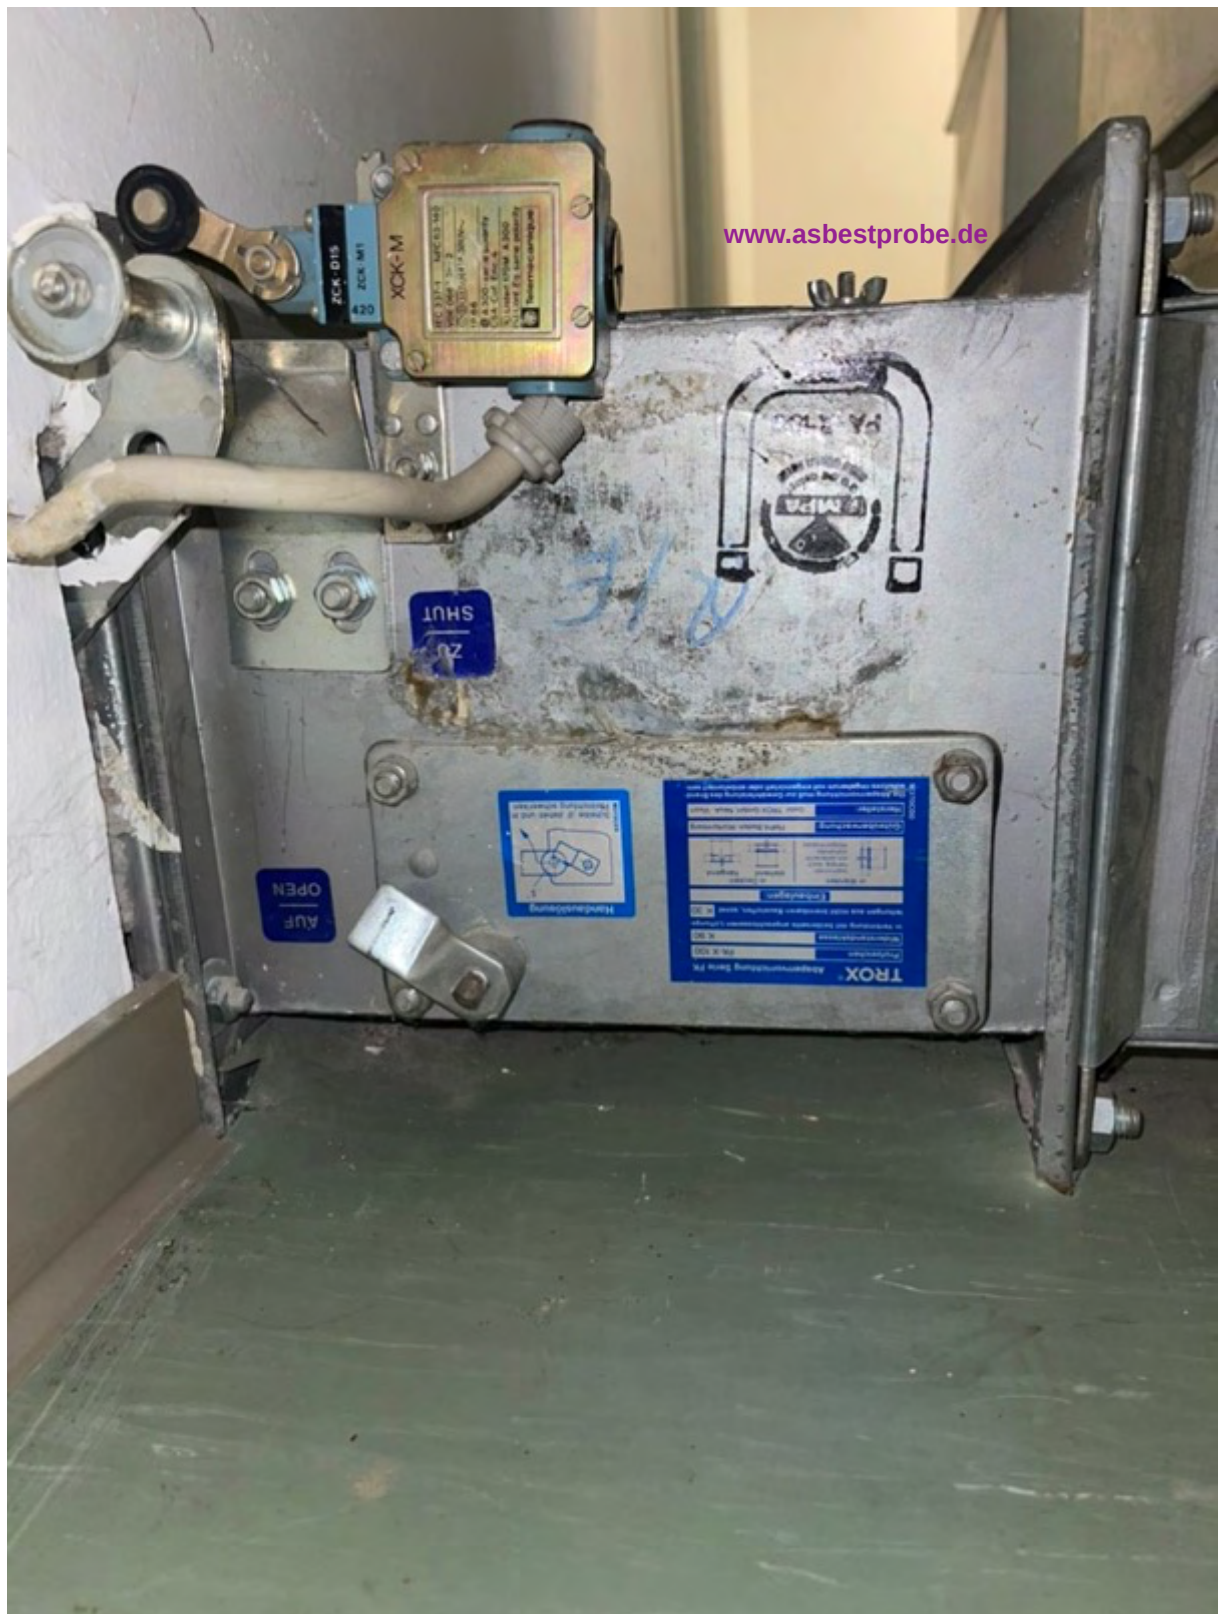
Abbildung 26: Asbesthaltige Brandschutzklappe

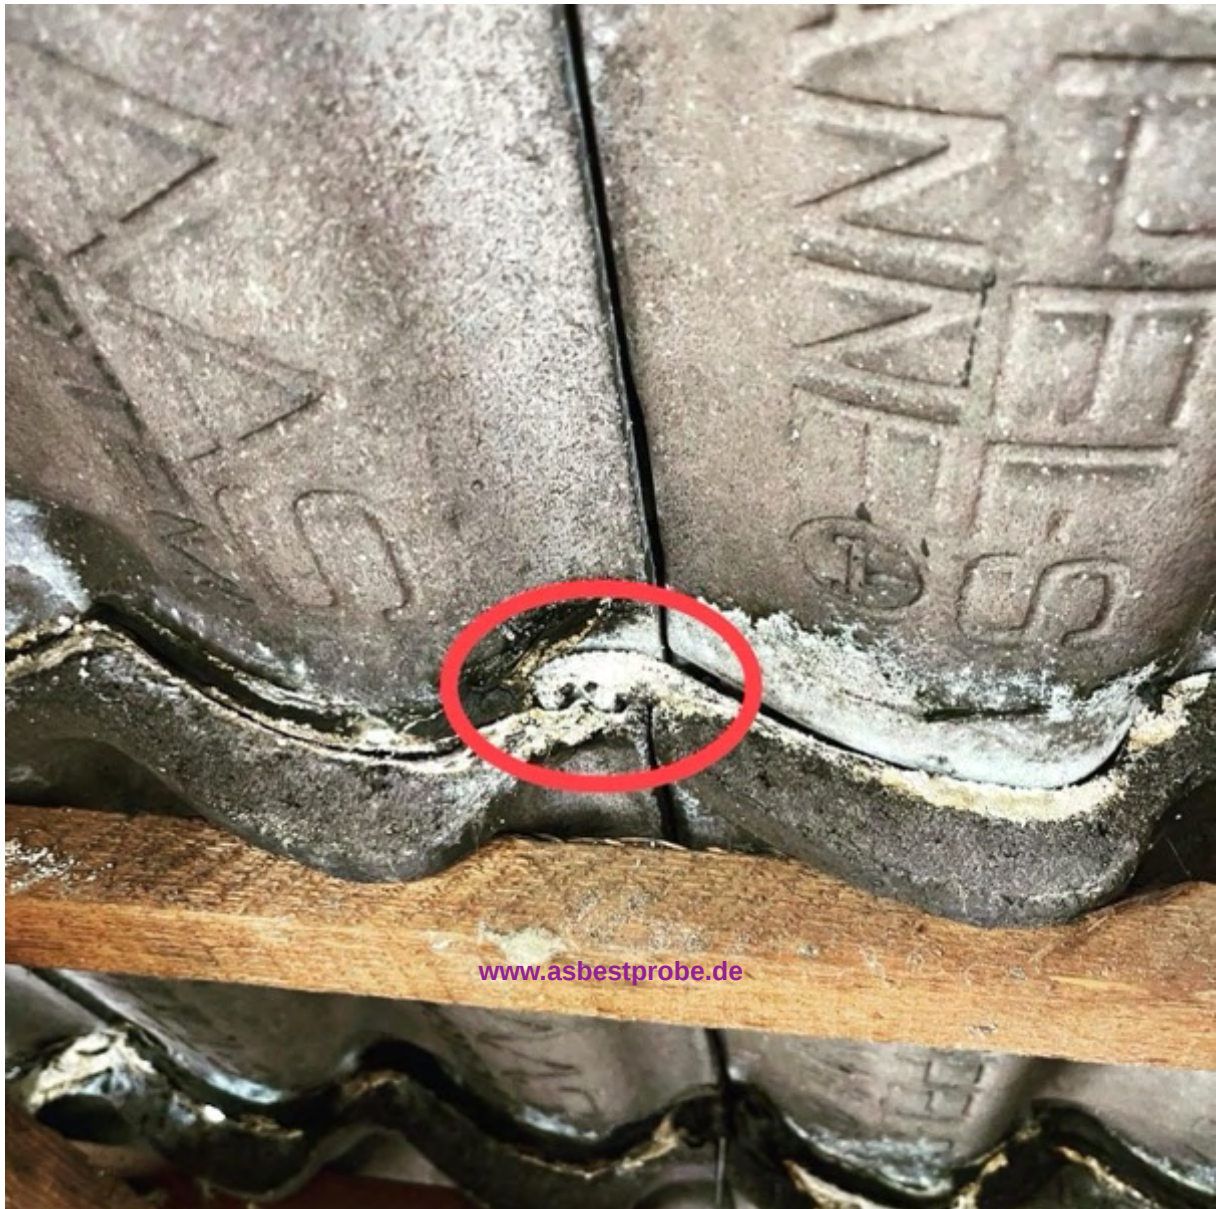
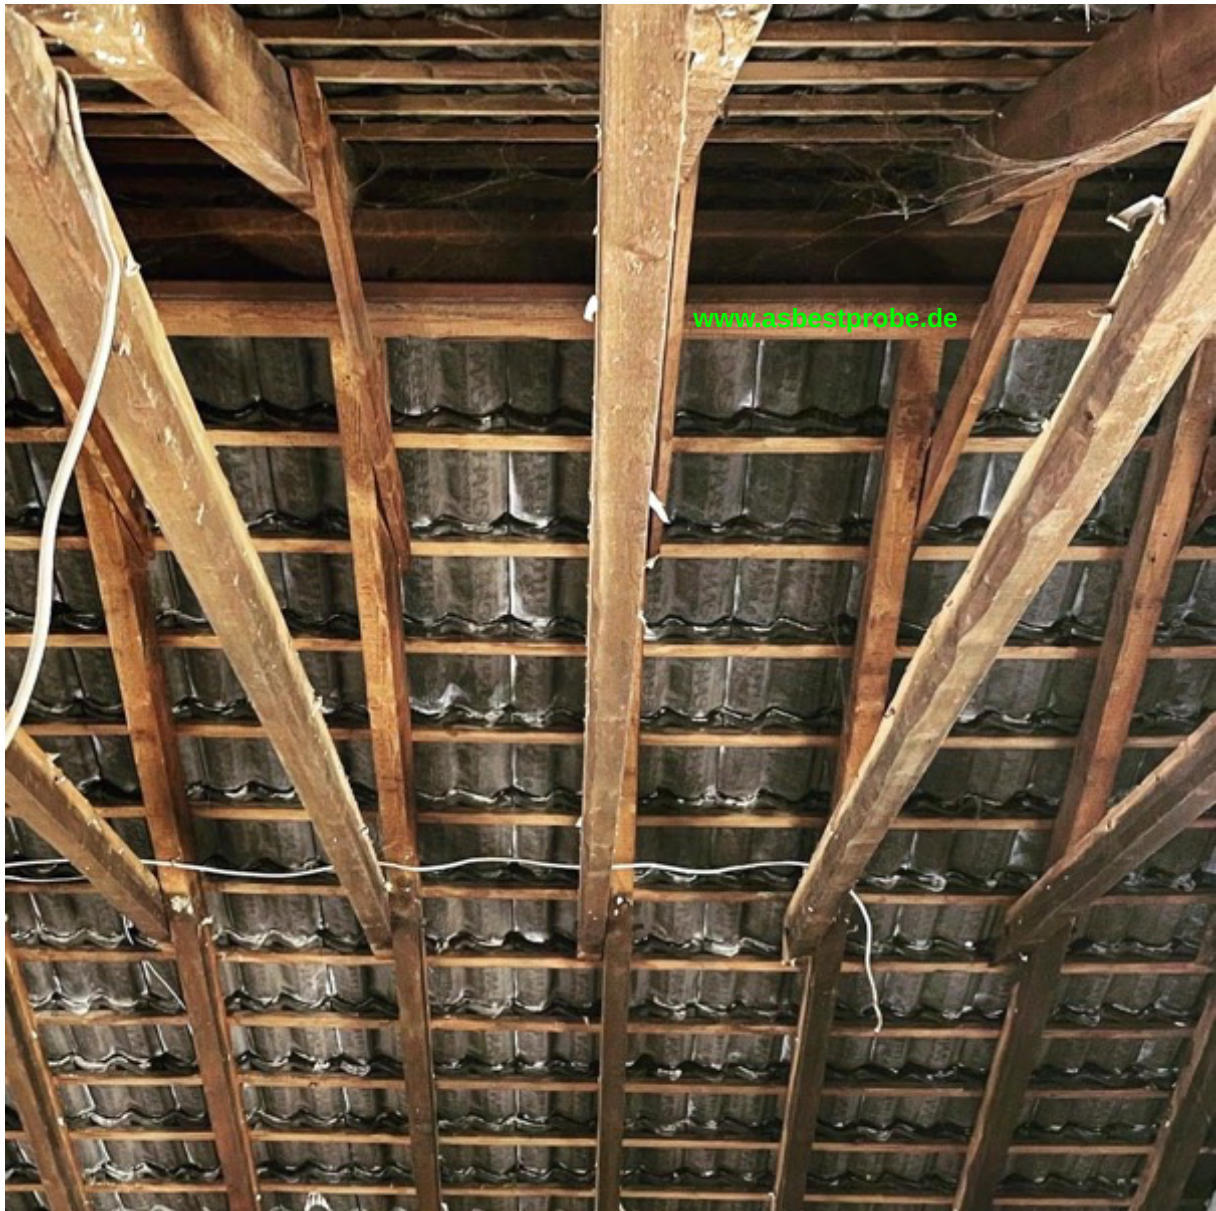
Abbildung 27: Asbesthaltiger Kleber zwischen den Dachziegeln. > 50% Massengehalt = schwachgebundene Sanierung

Abbildung 28: siehe Abbildung 27

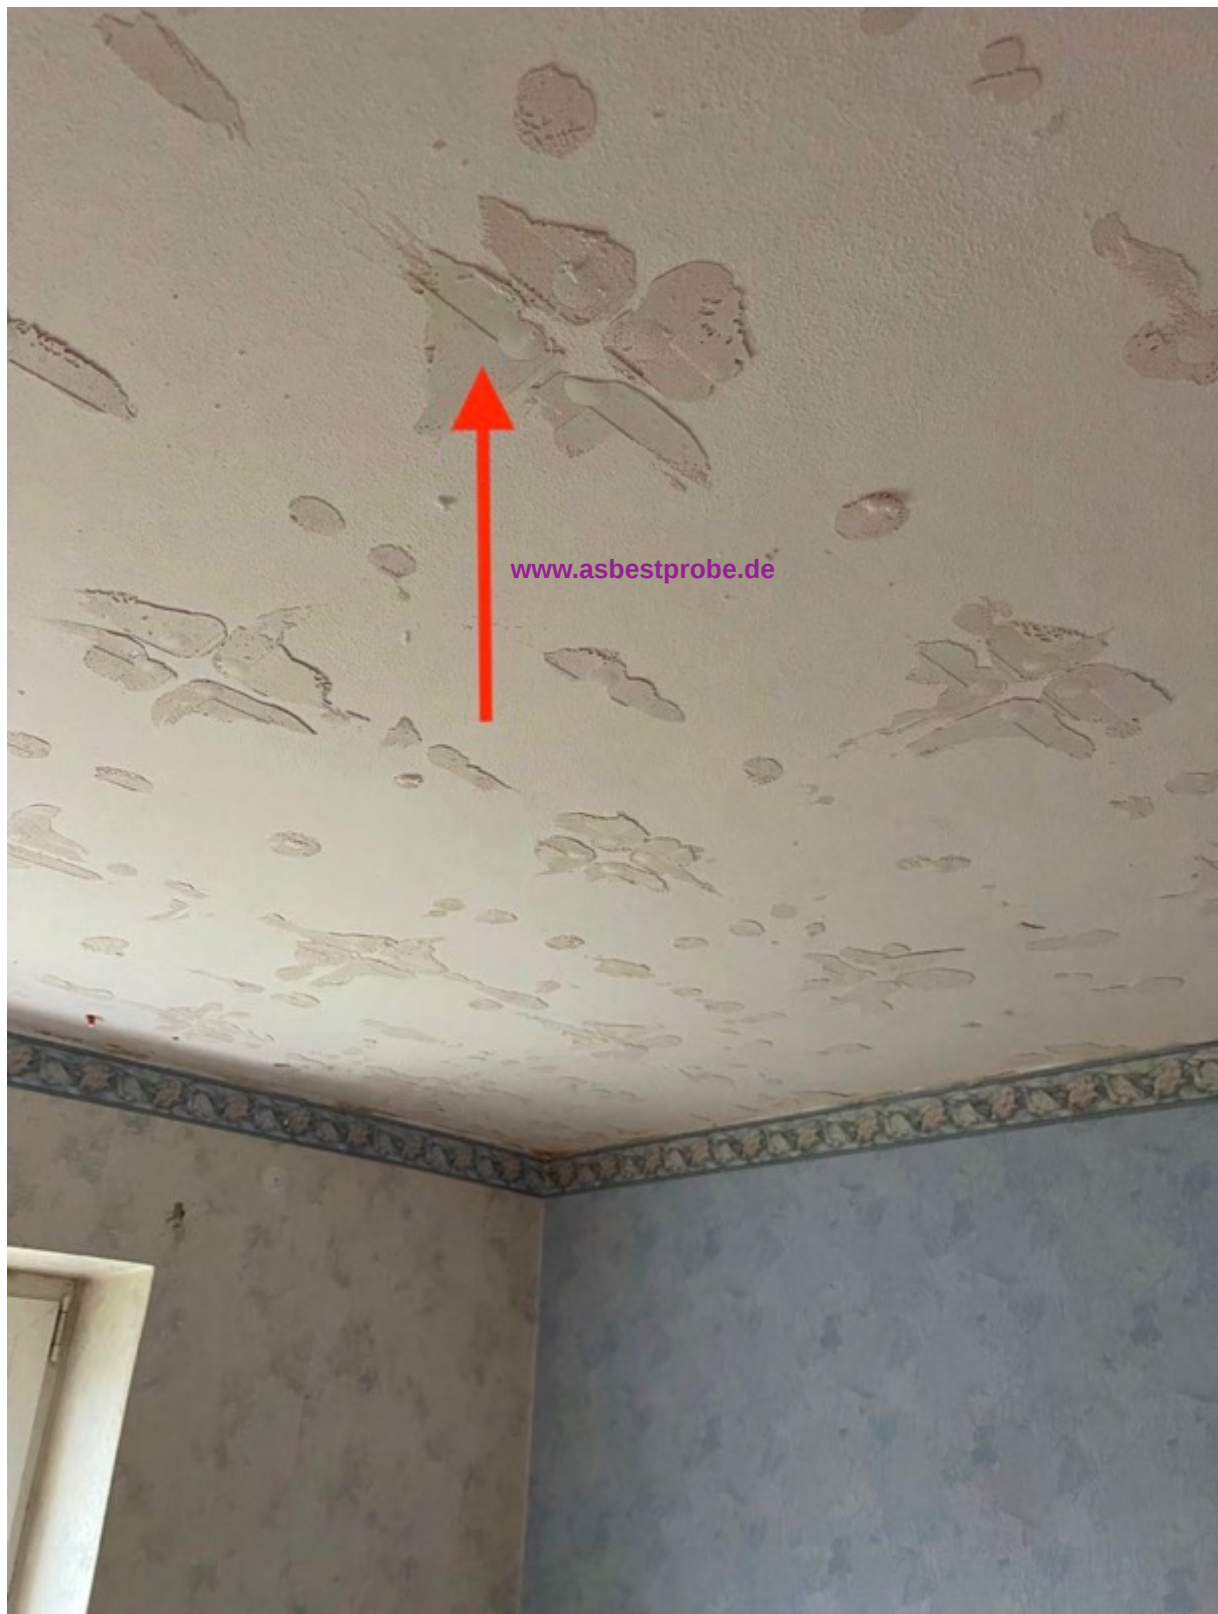
Abbildung 29: Asbesthaltiger Kleber der Styropor-Deckenplatten, diese wurden zuvor nicht fachgerecht entfernt

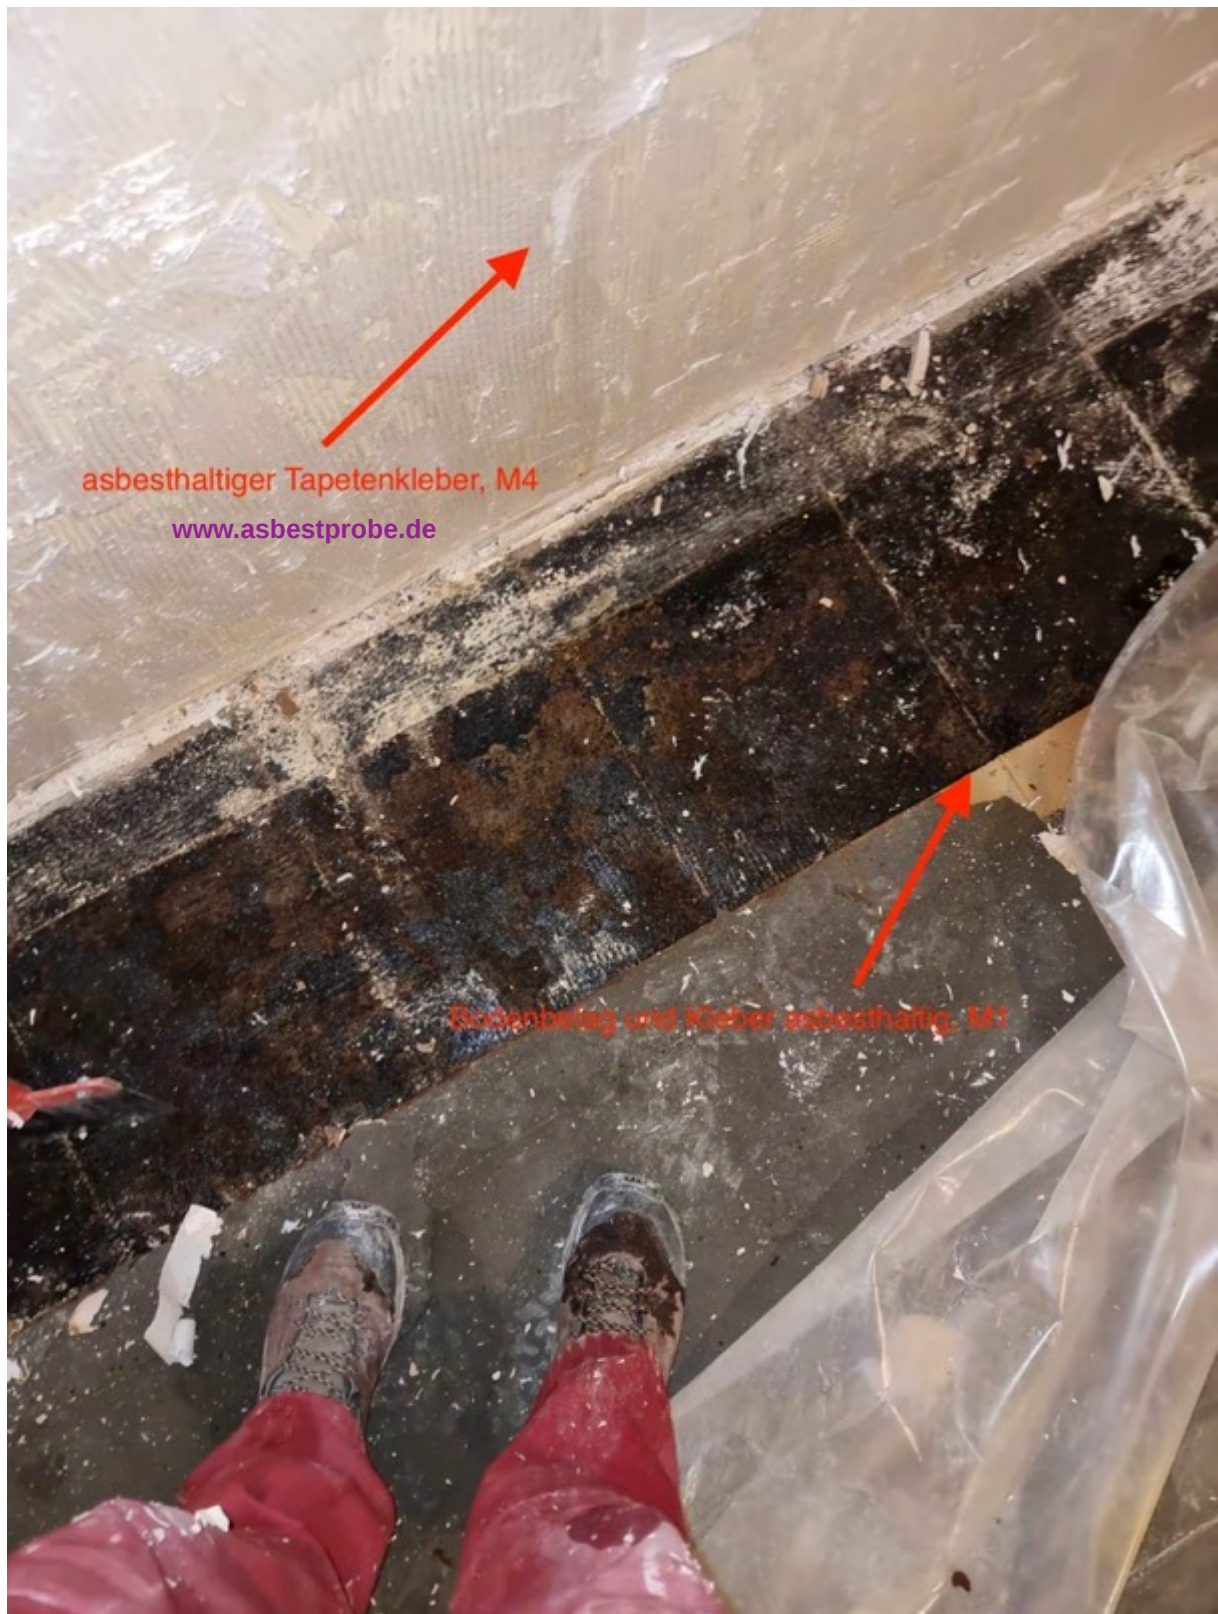
Abbildung 30. Doppelpack, asbesthaltiger Tapetenkleber an der Wand und asbesthaltiger Bodenkleber

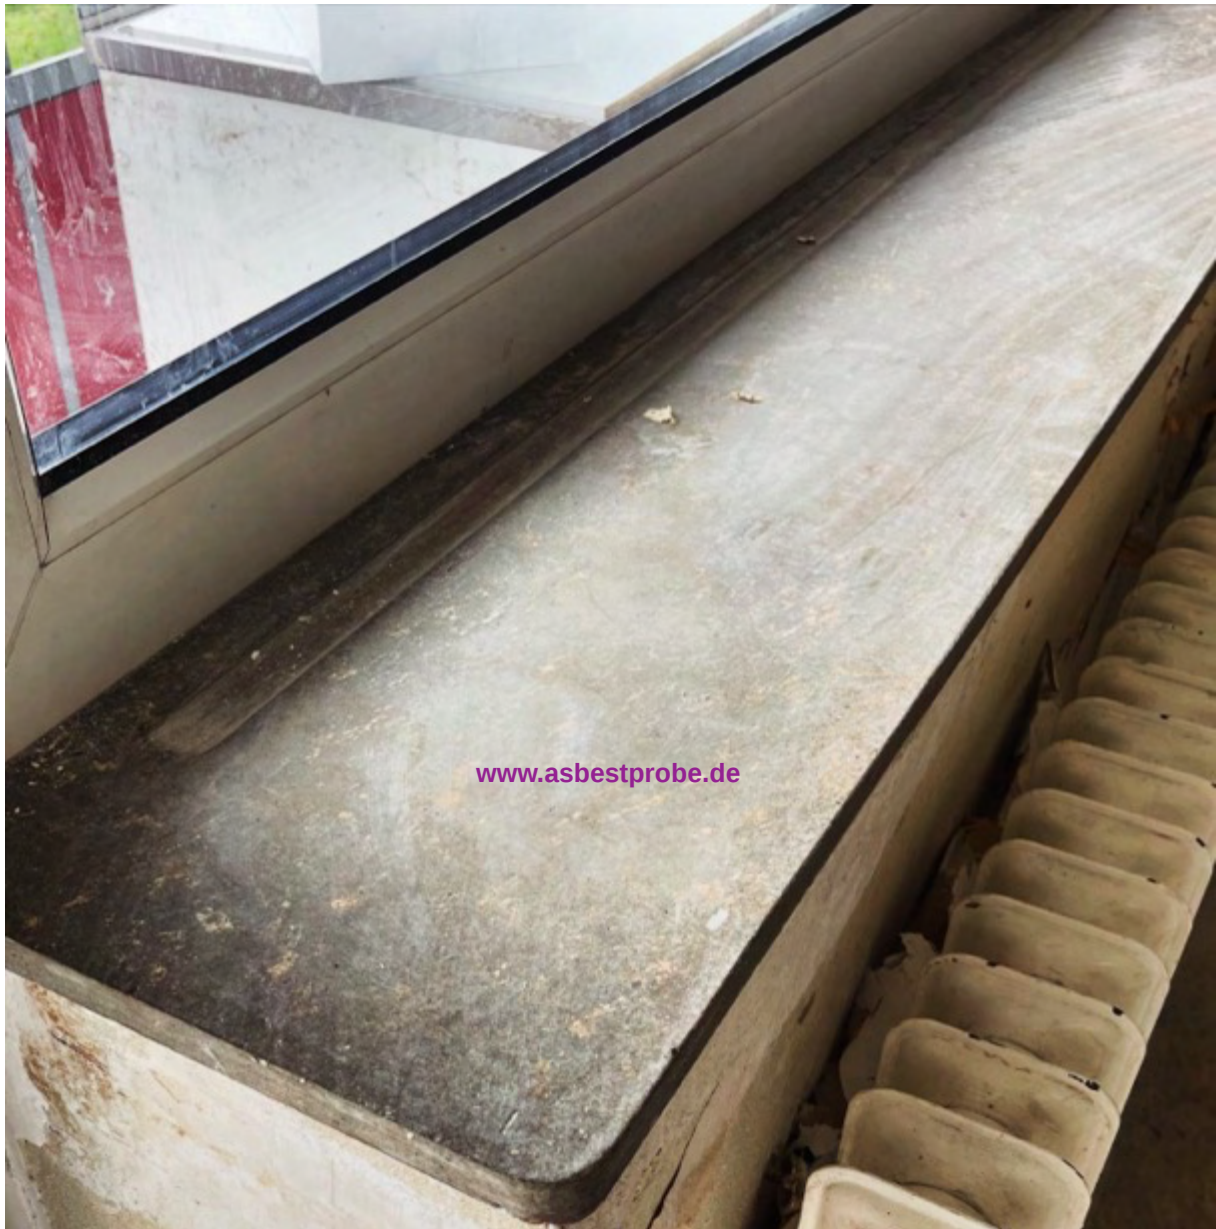
*Abbildung 31: asbesthaltige Fensterbank*

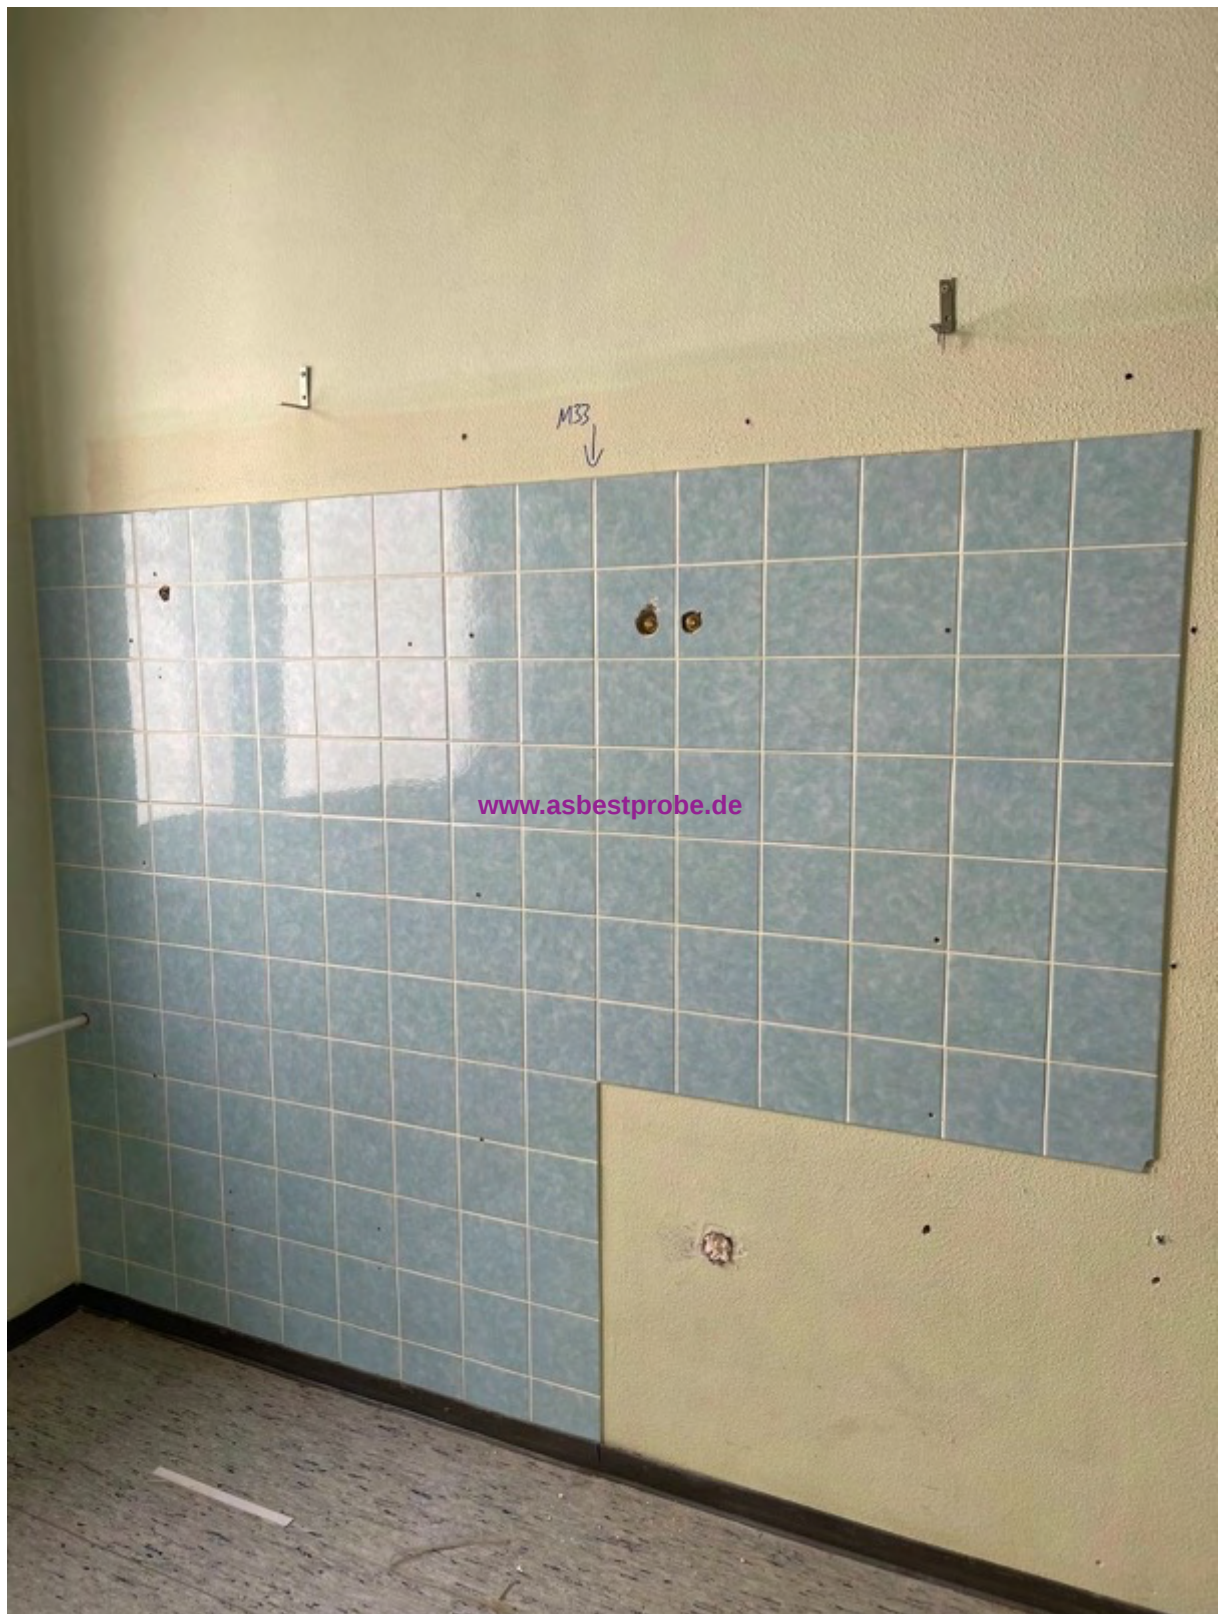
Abbildung 32: asbesthaltiger Fliesenkleber

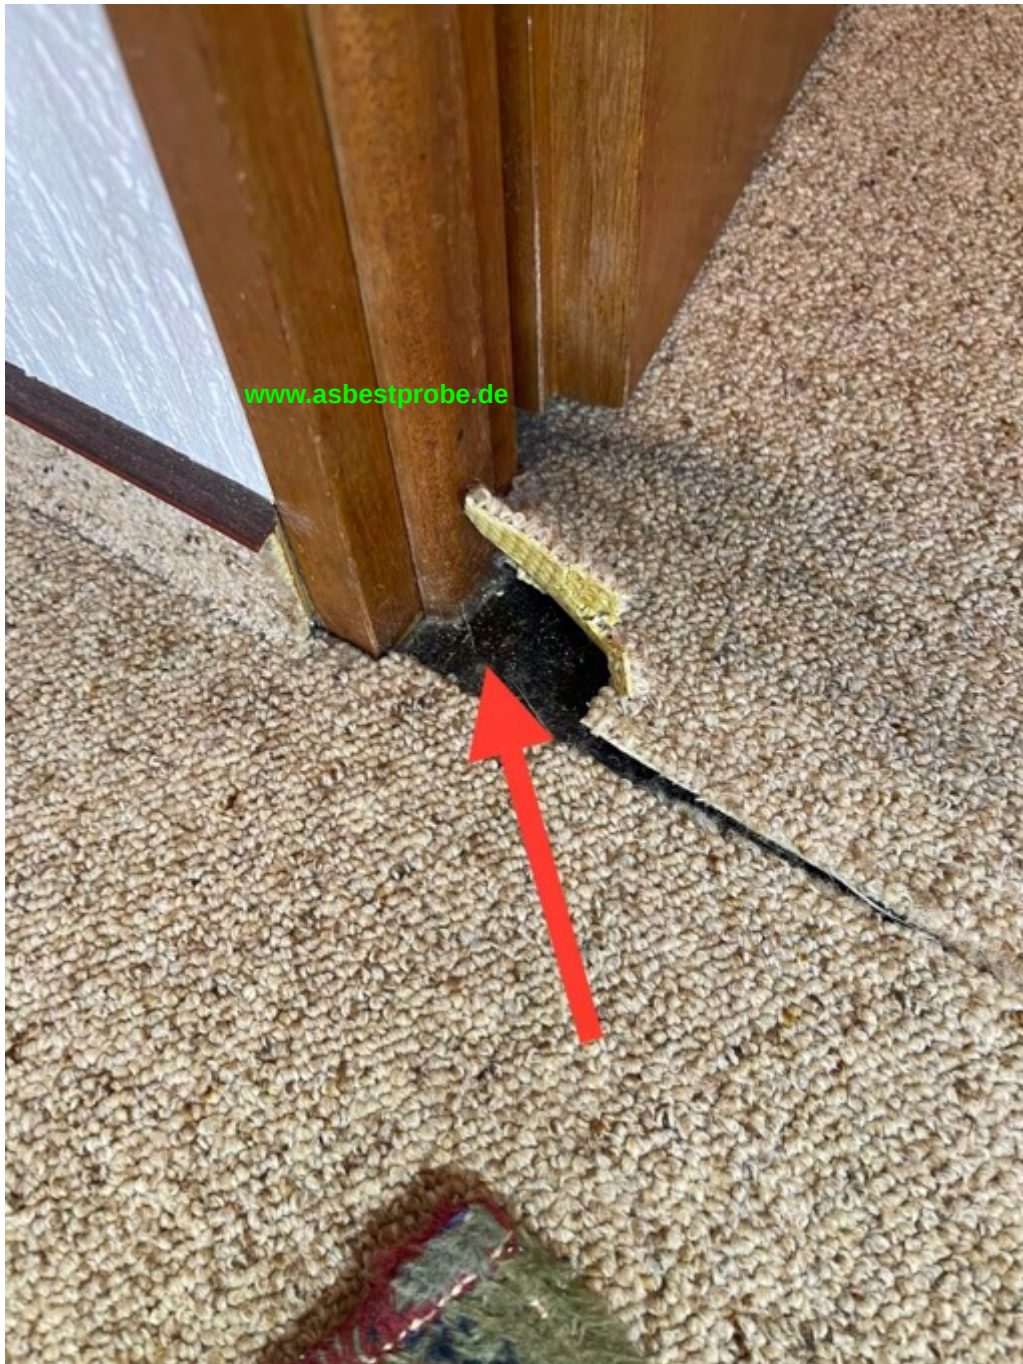
Abbildung 33: asbesthaltiger Teppichkleber

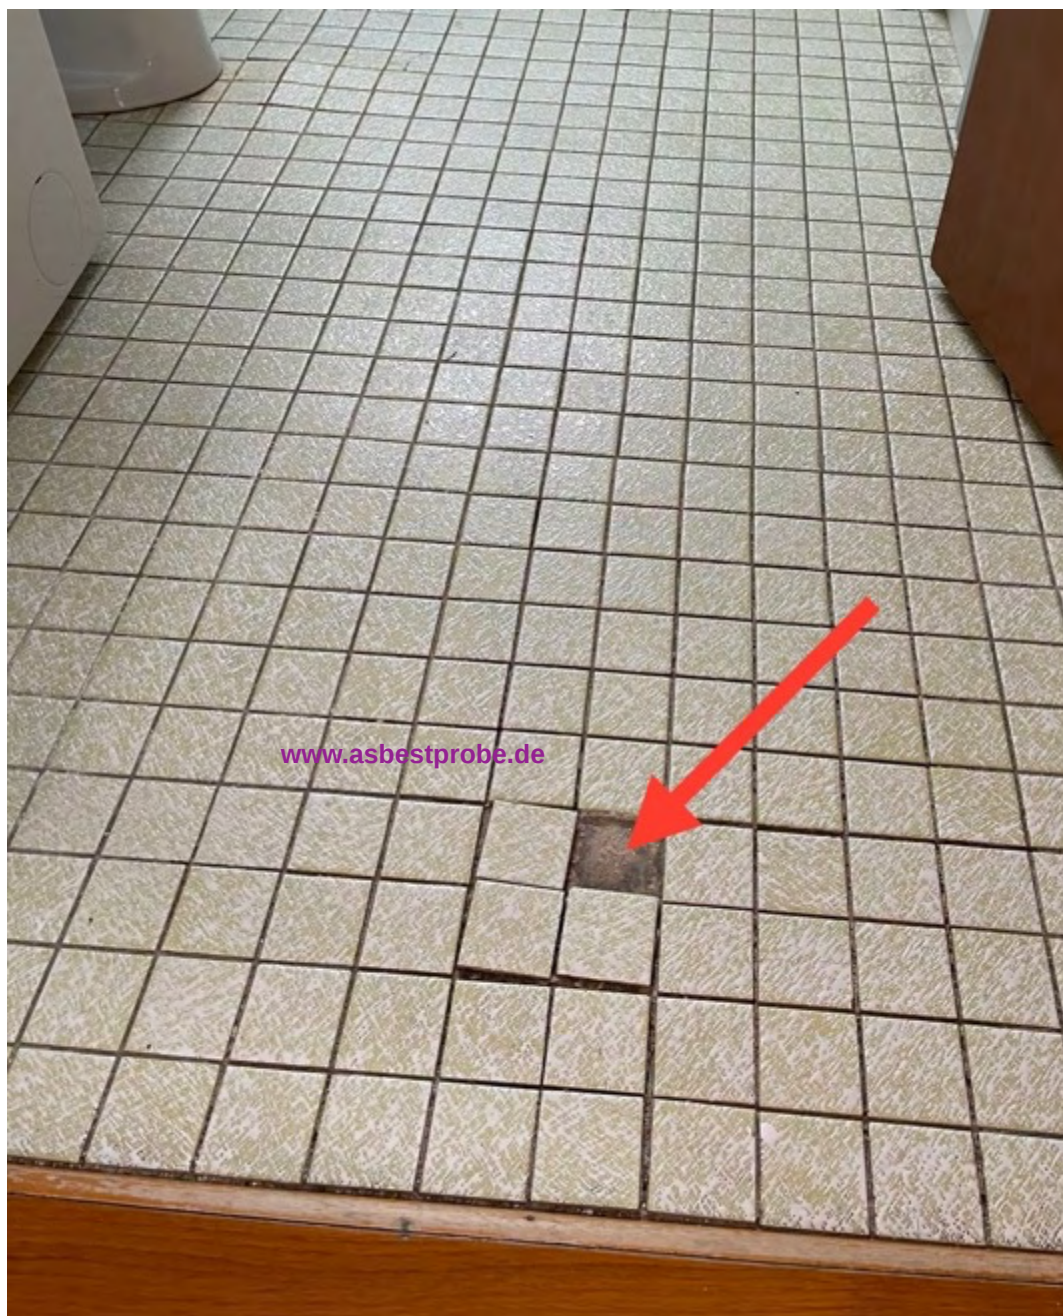
Abbildung 34: asbesthaltiger Fliesenkleber im Kleinformat

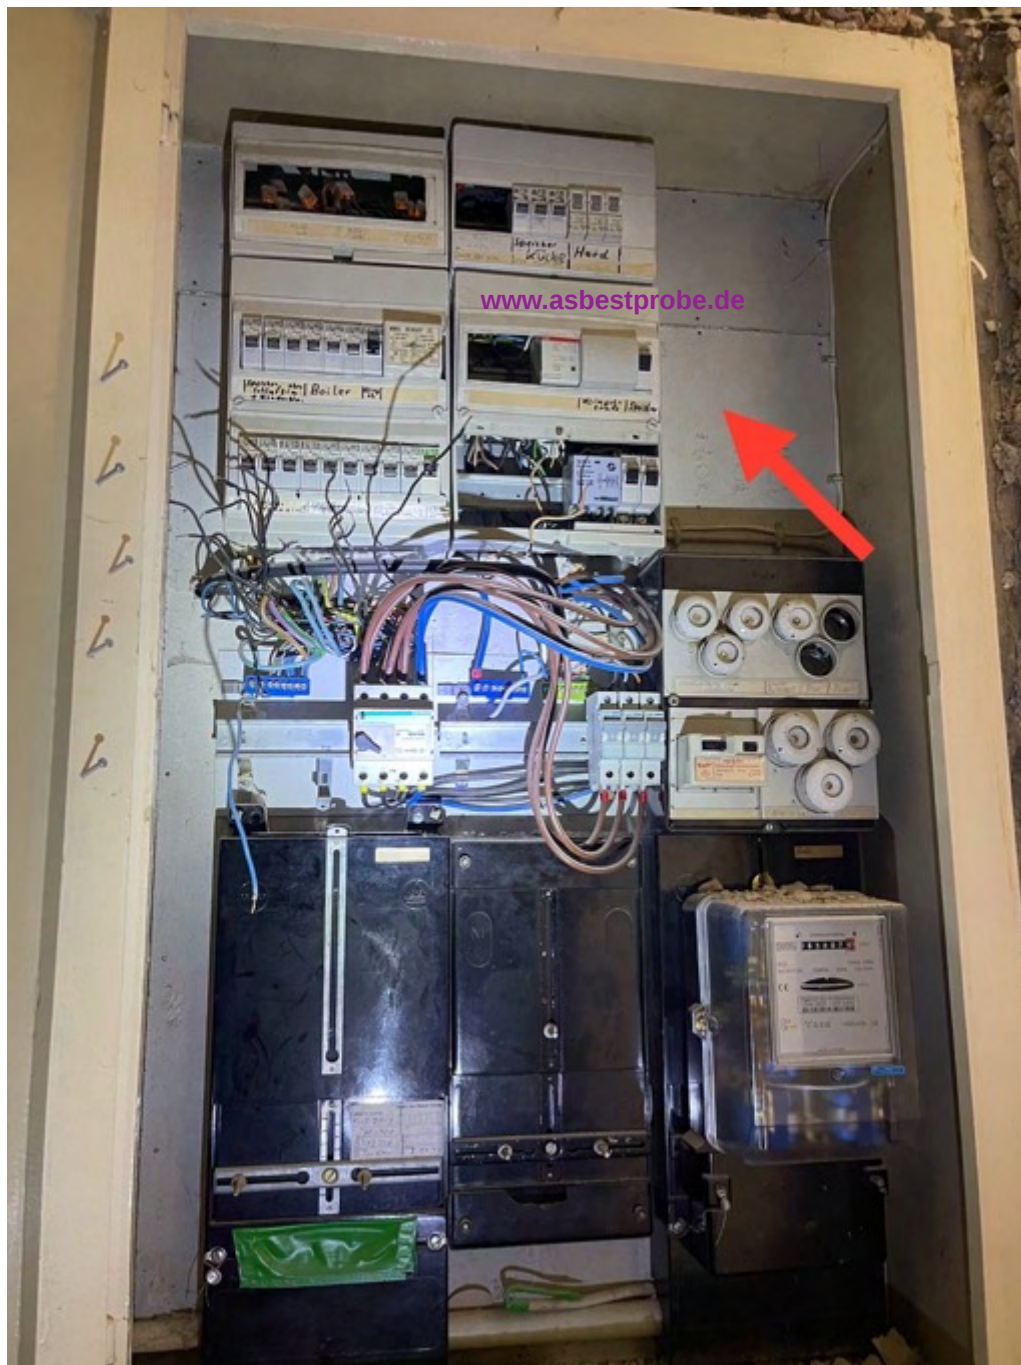
Abbildung 35: asbesthaltige Leichtbauplate in einem Verteilerschrank

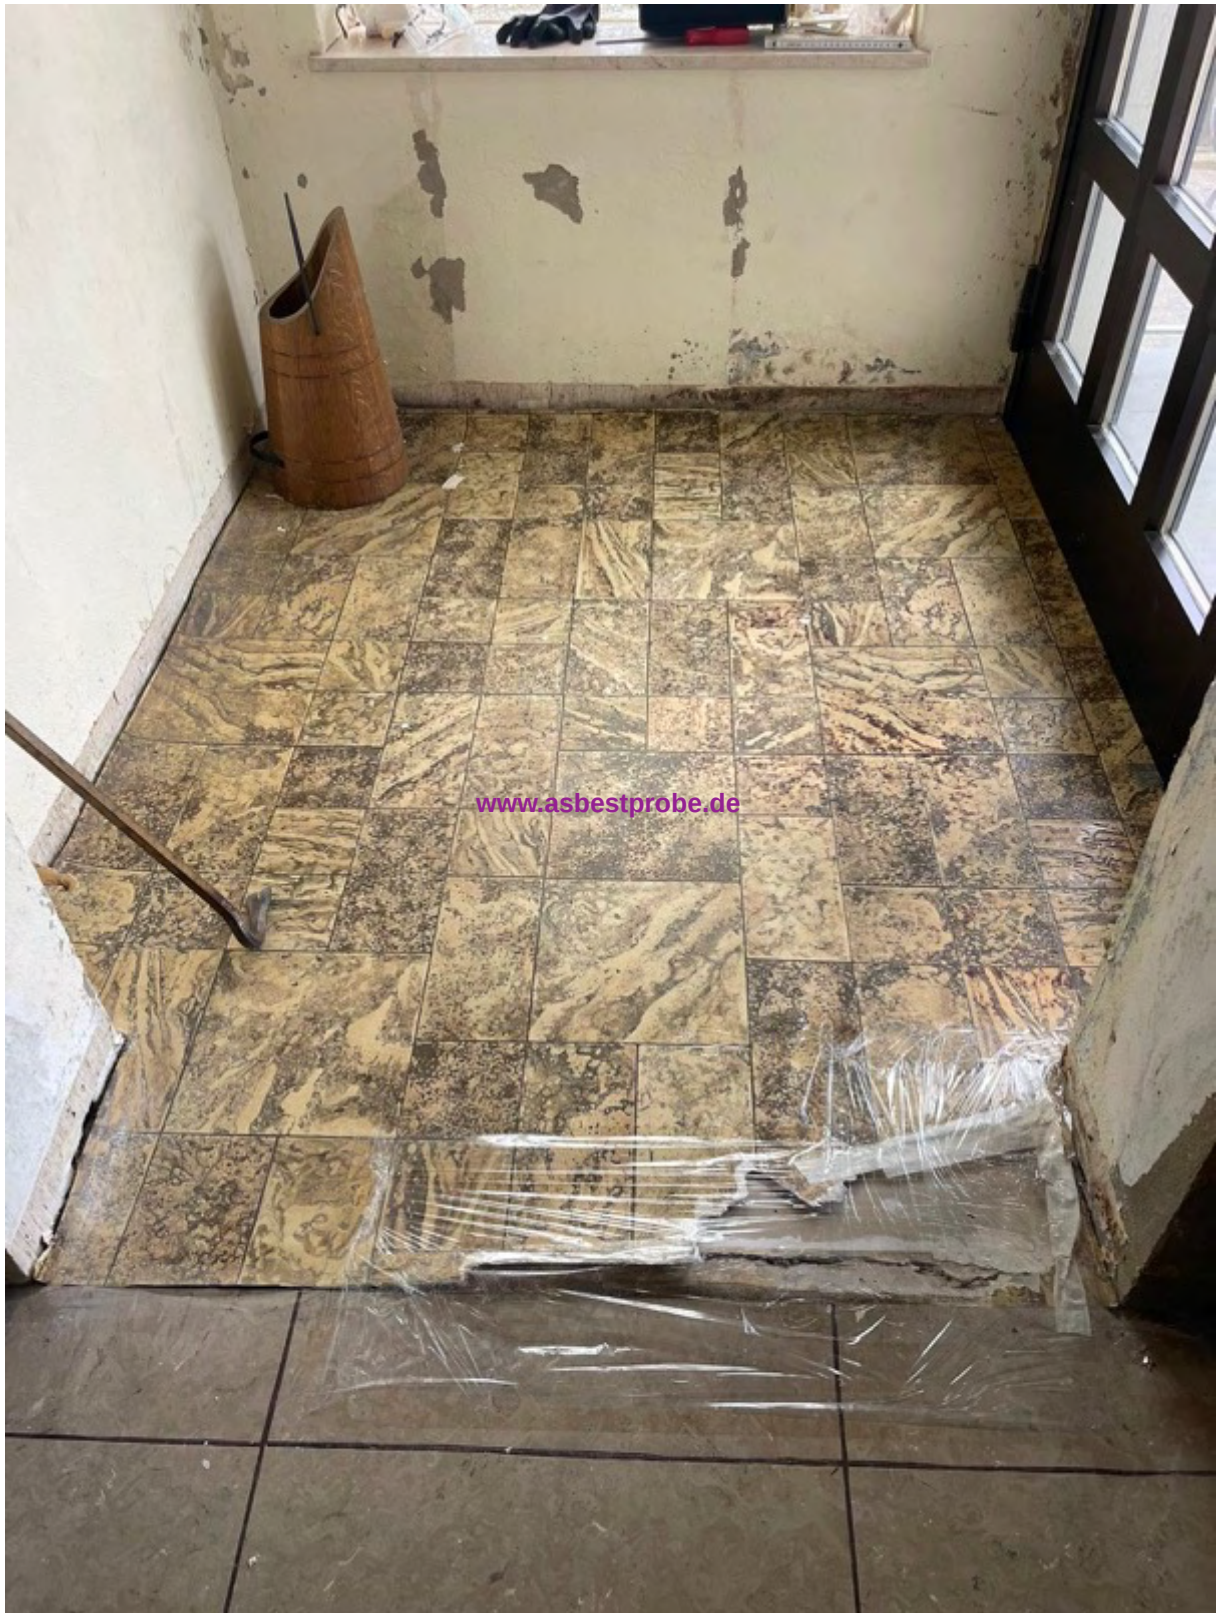
Abbildung 36: asbesthaltiger Bodenbelag (Cuschion-Vinyl)

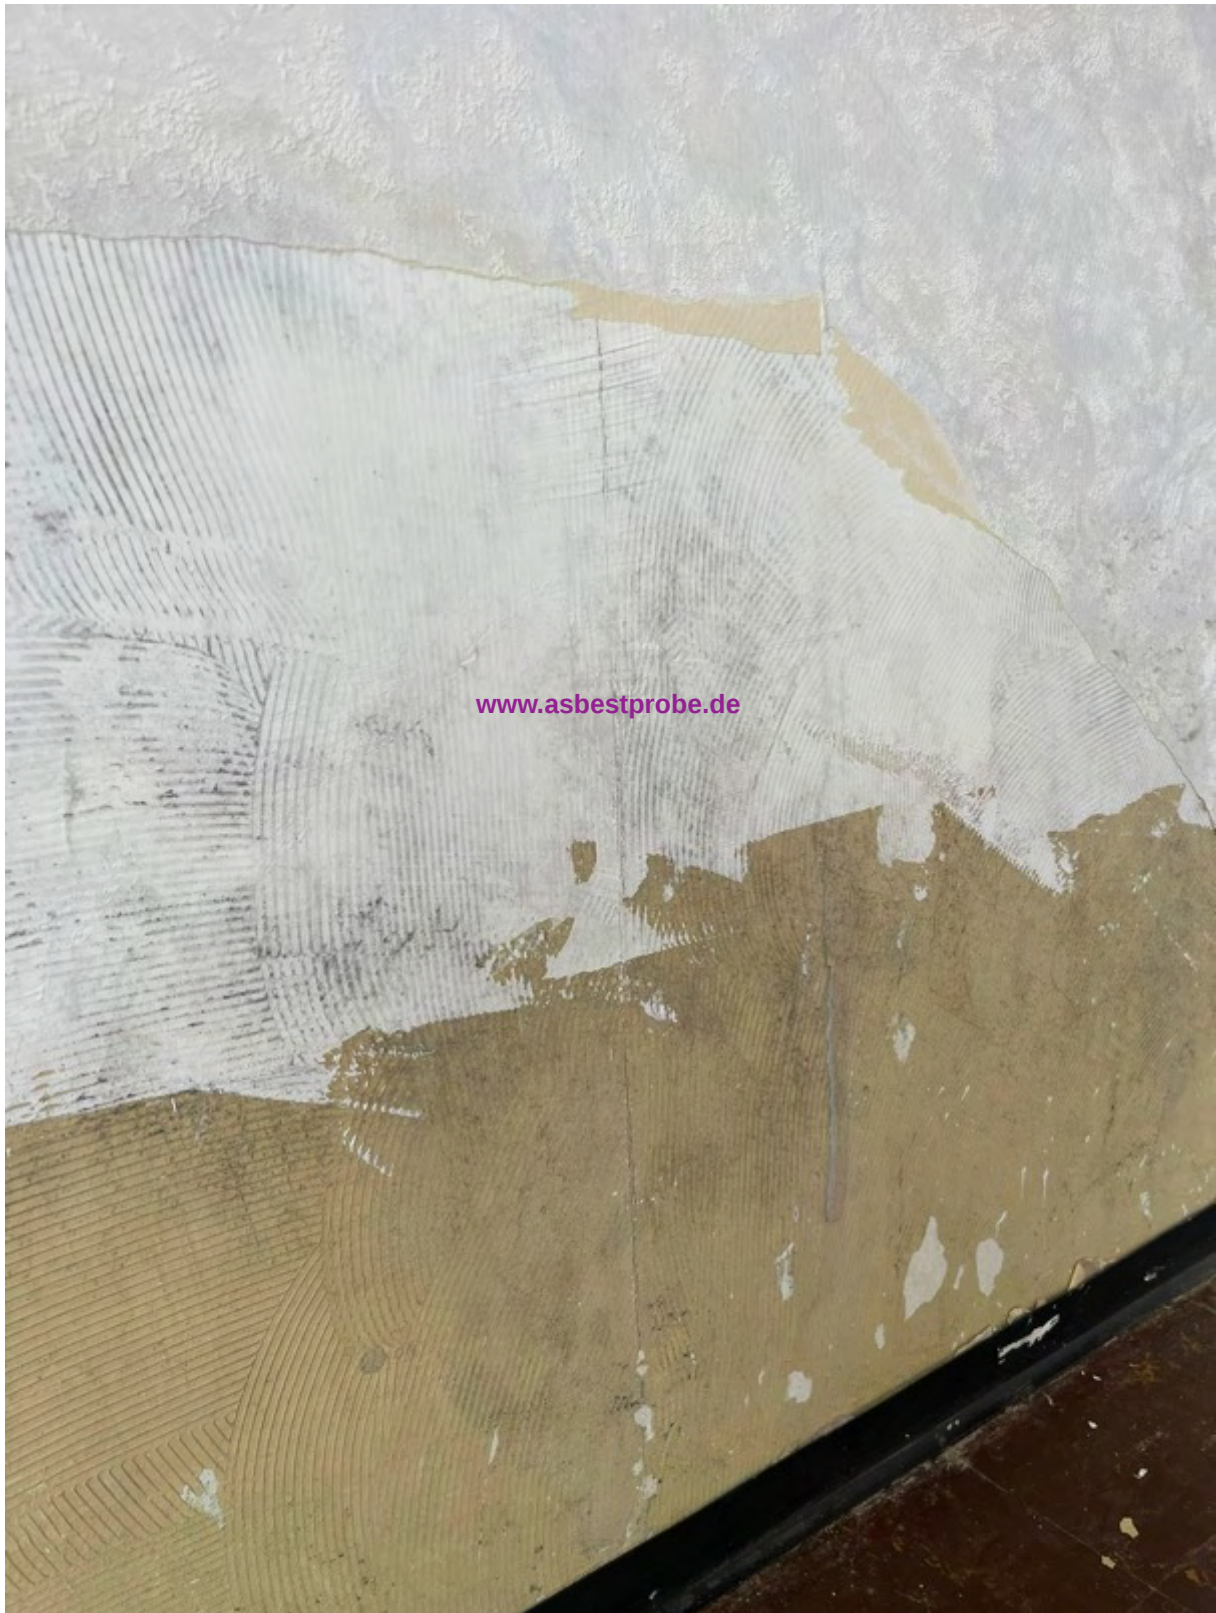
Abbildung 37: asbesthaltiger Wandspachtel

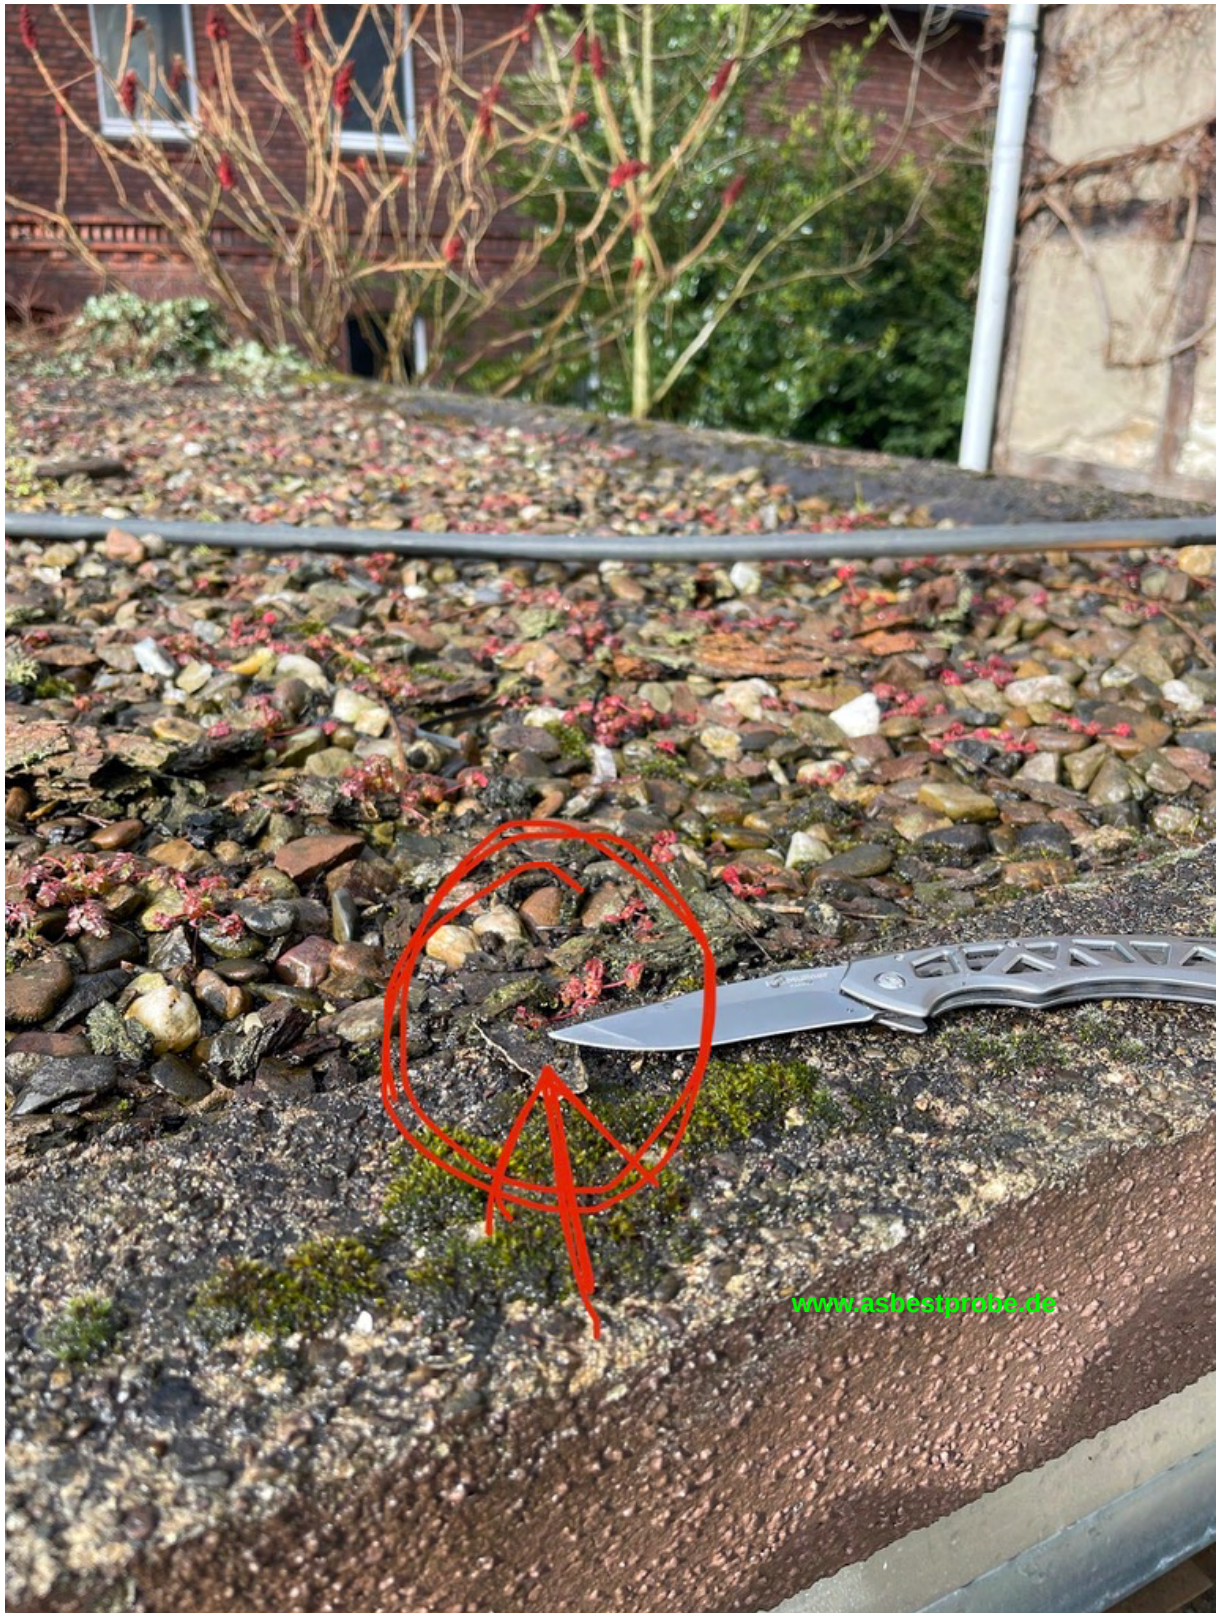
Abbildung 38: Abdichtung Fertiggarage
