## Asbestverdachtsmomente die sich bestätigt haben

**Newhomecheck BAUBIOLOGE PADERBORN**

**Paderborn 02.07.2024**

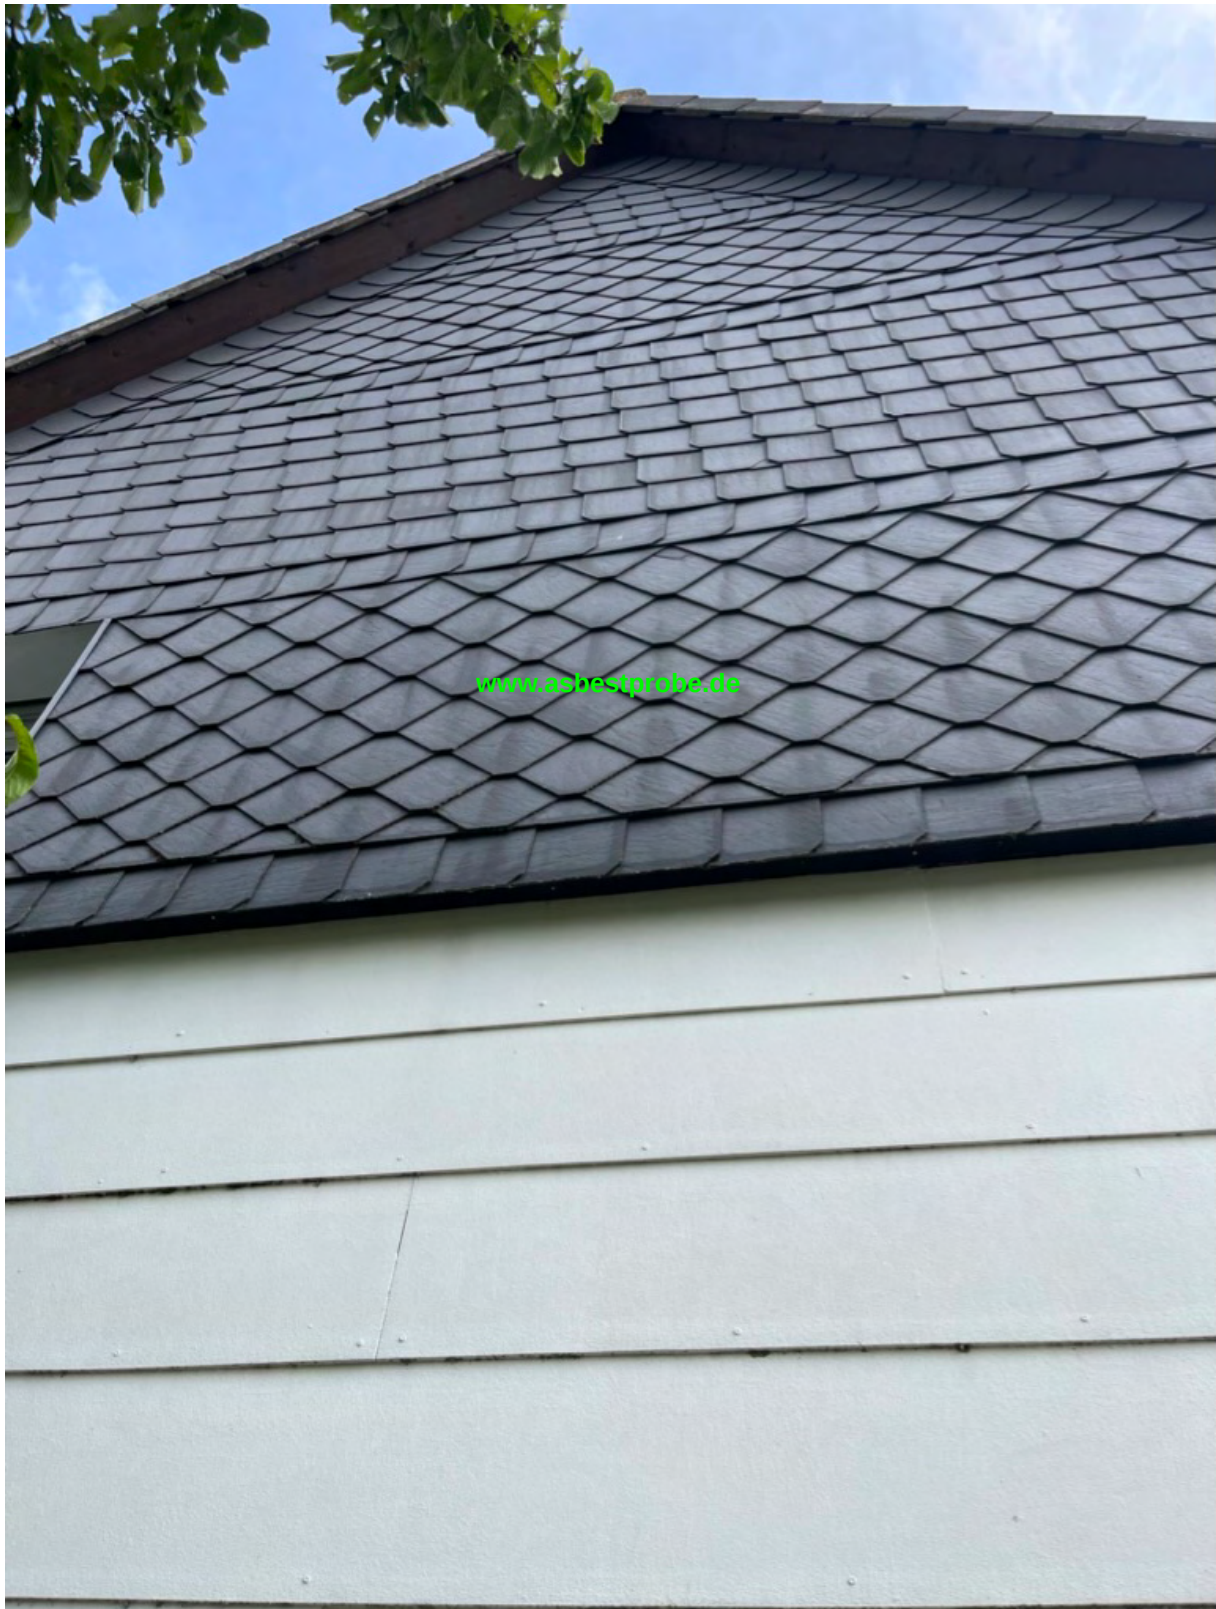
Abbildung 39: Fassadenplatten

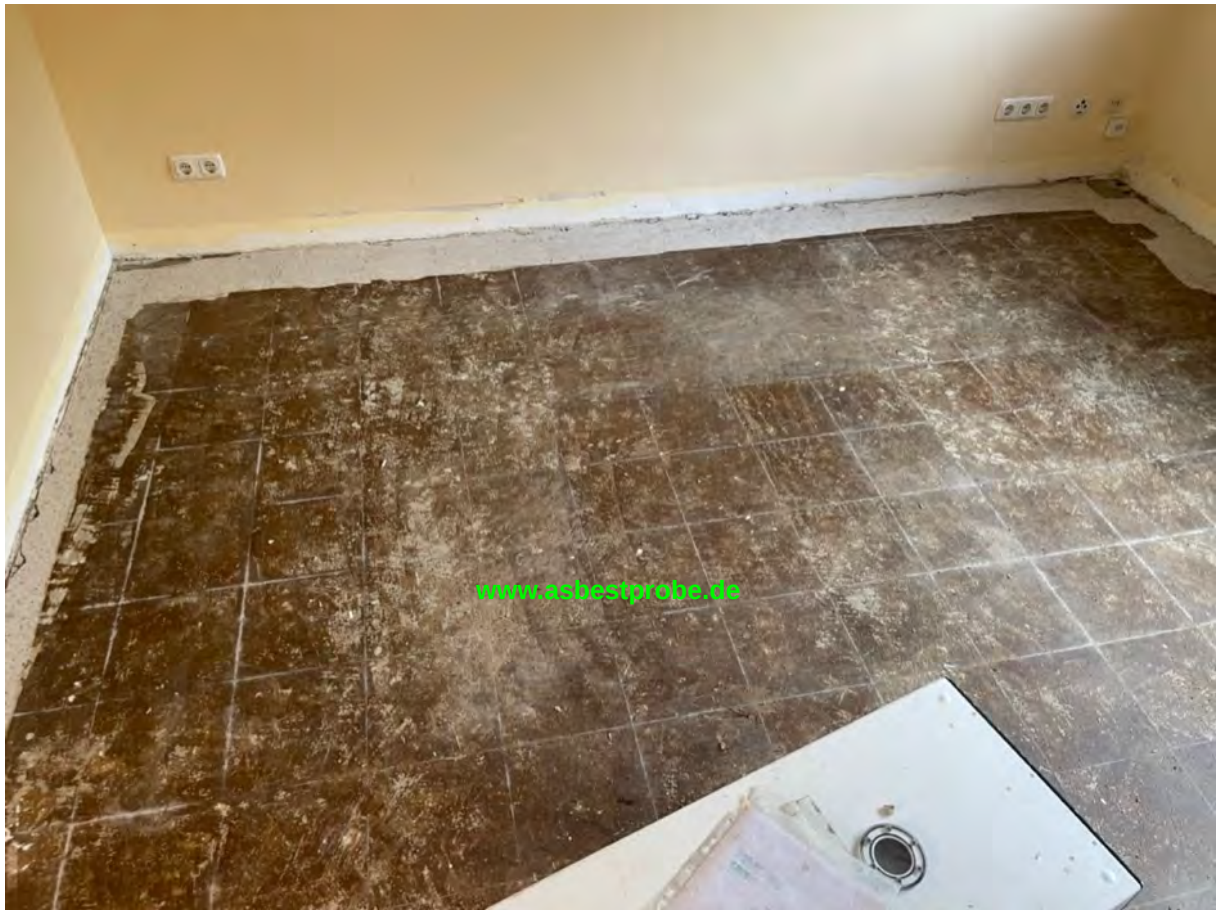
Abbildung 40: Bodenkleber, braun

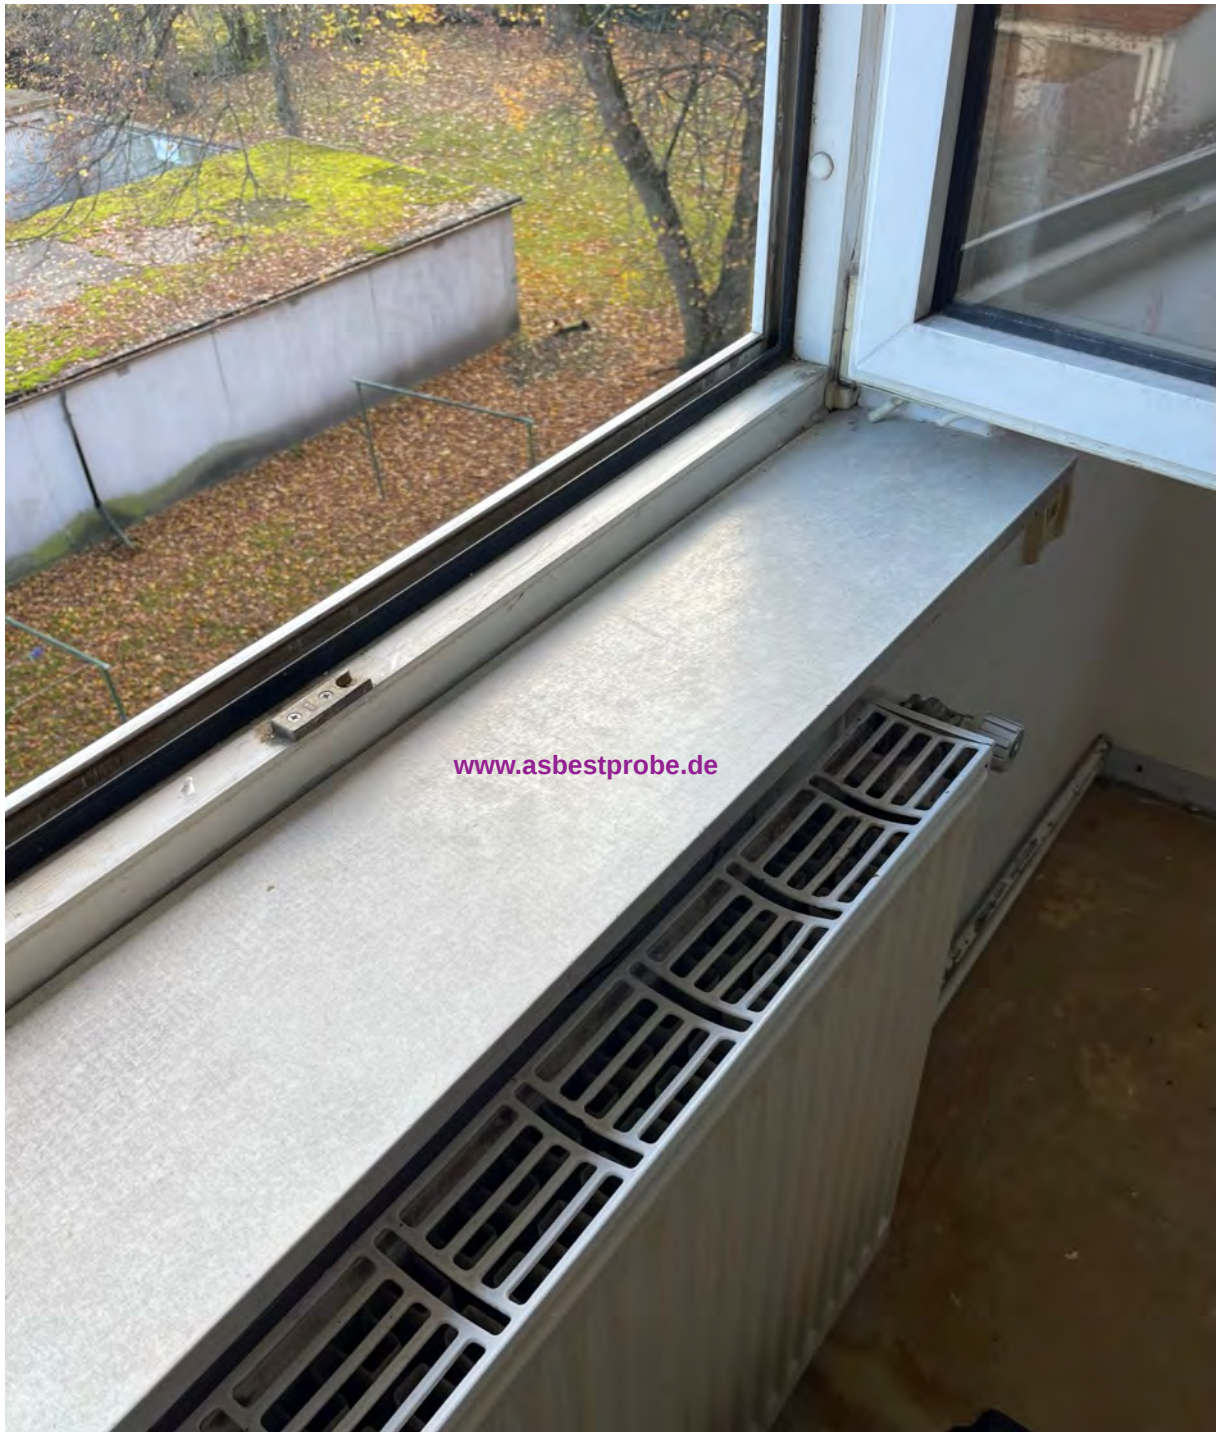
Abbildung 42: Fensterbank

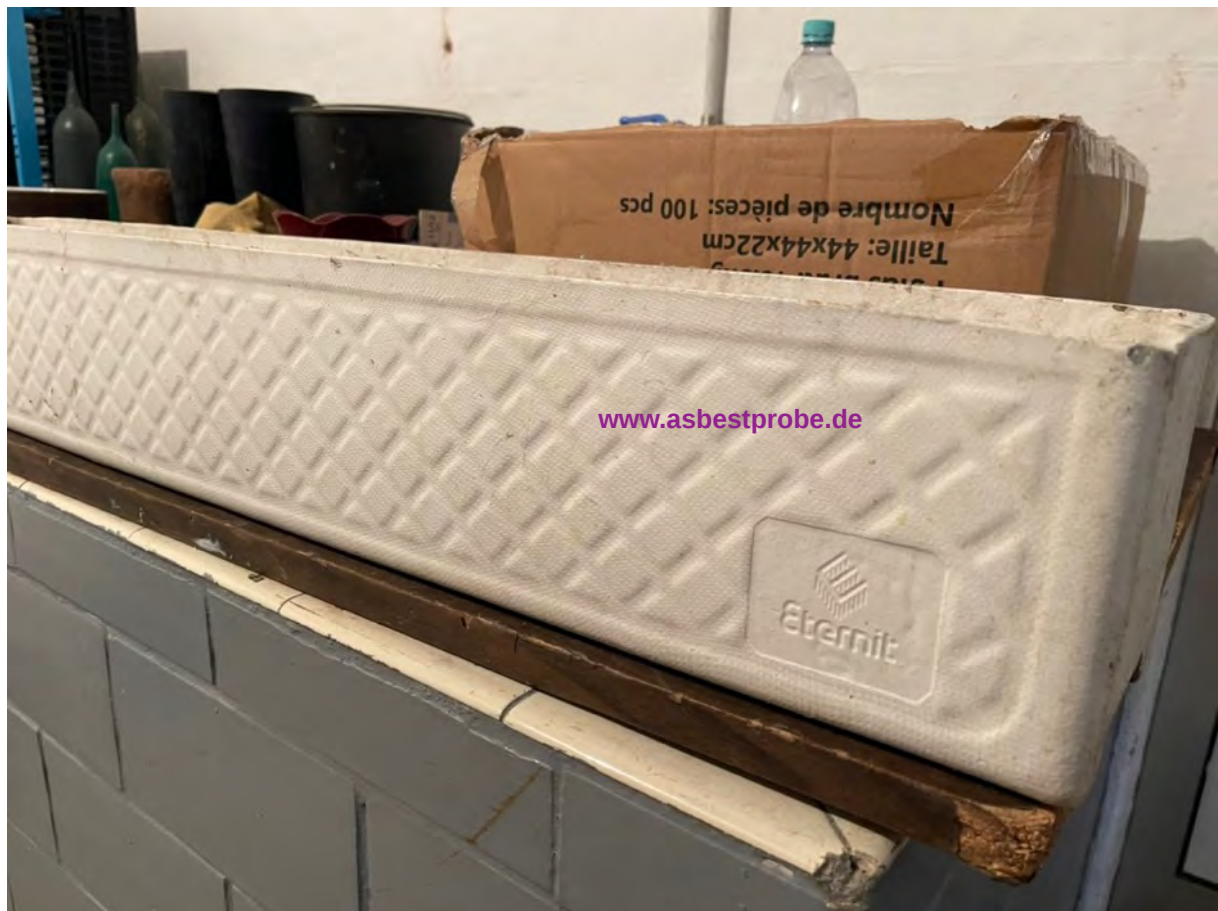
Abbildung 43: asbesthaltiger Blumenkasten von Eternit

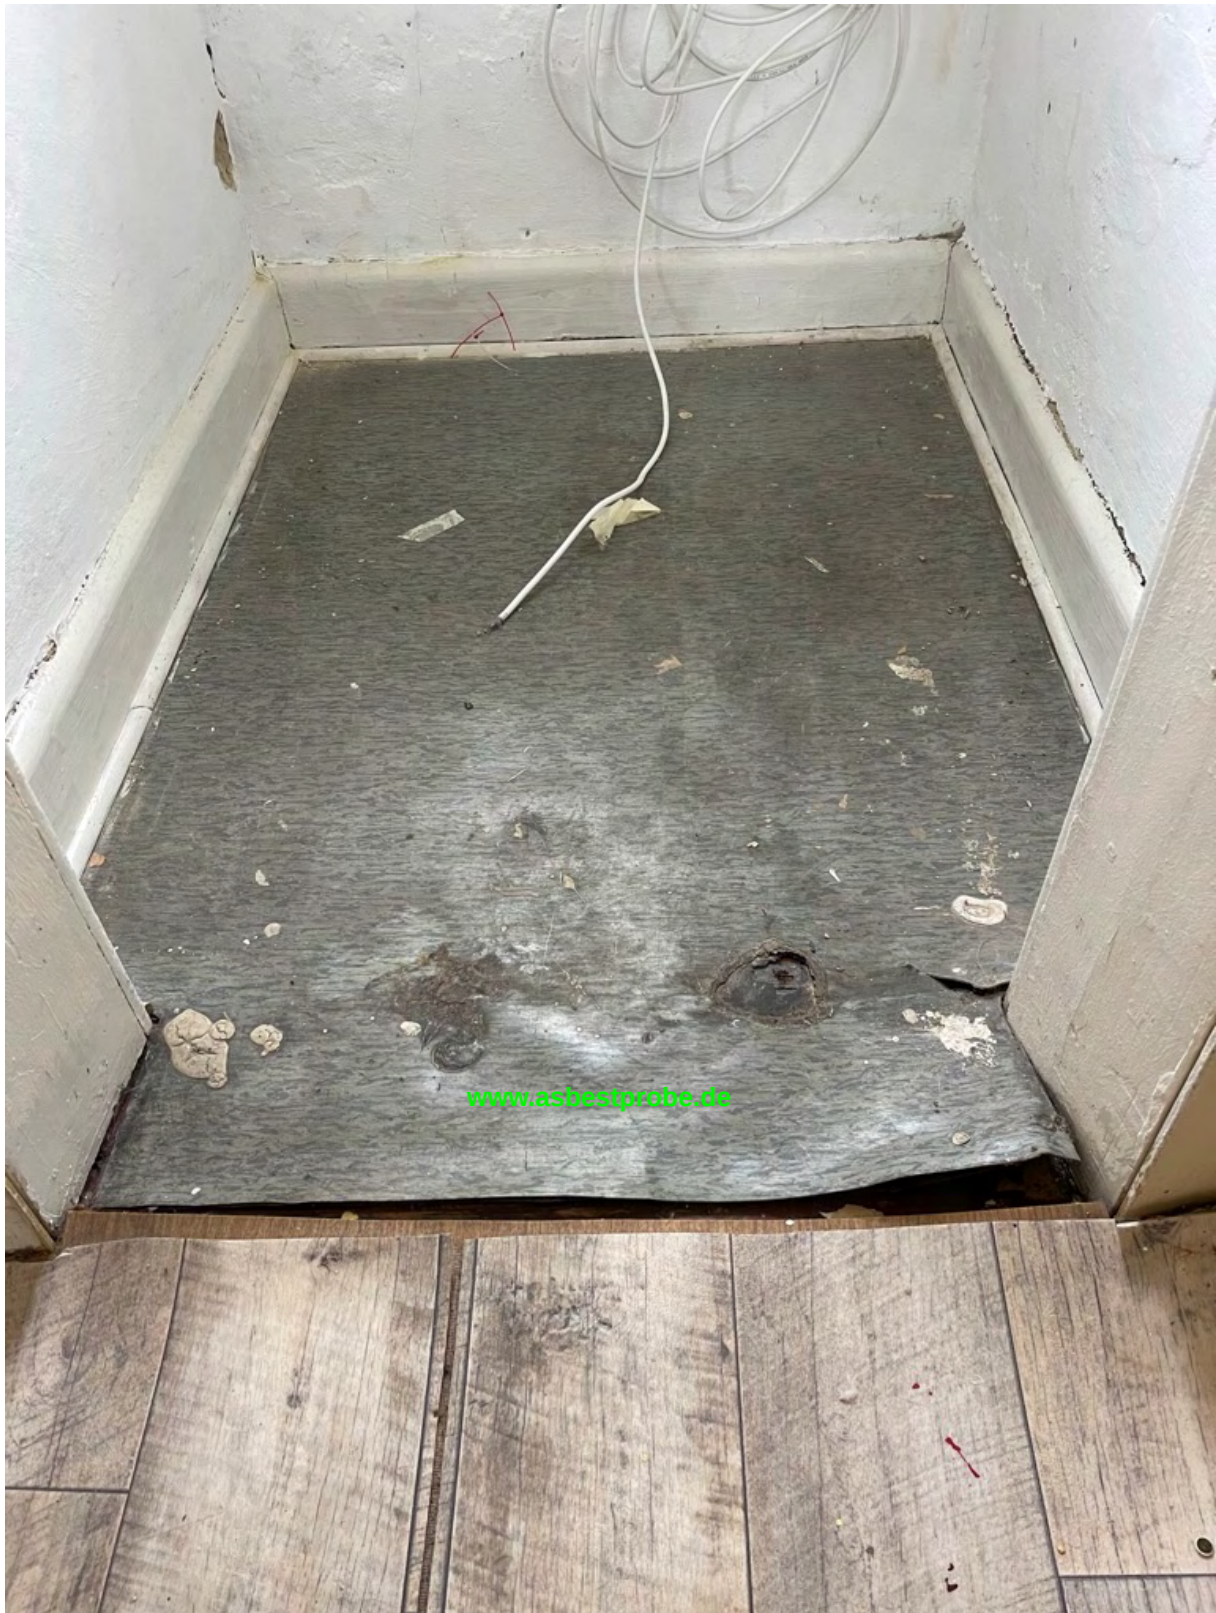
Abbildung 44: Bodenbelag grau als Bahnenware

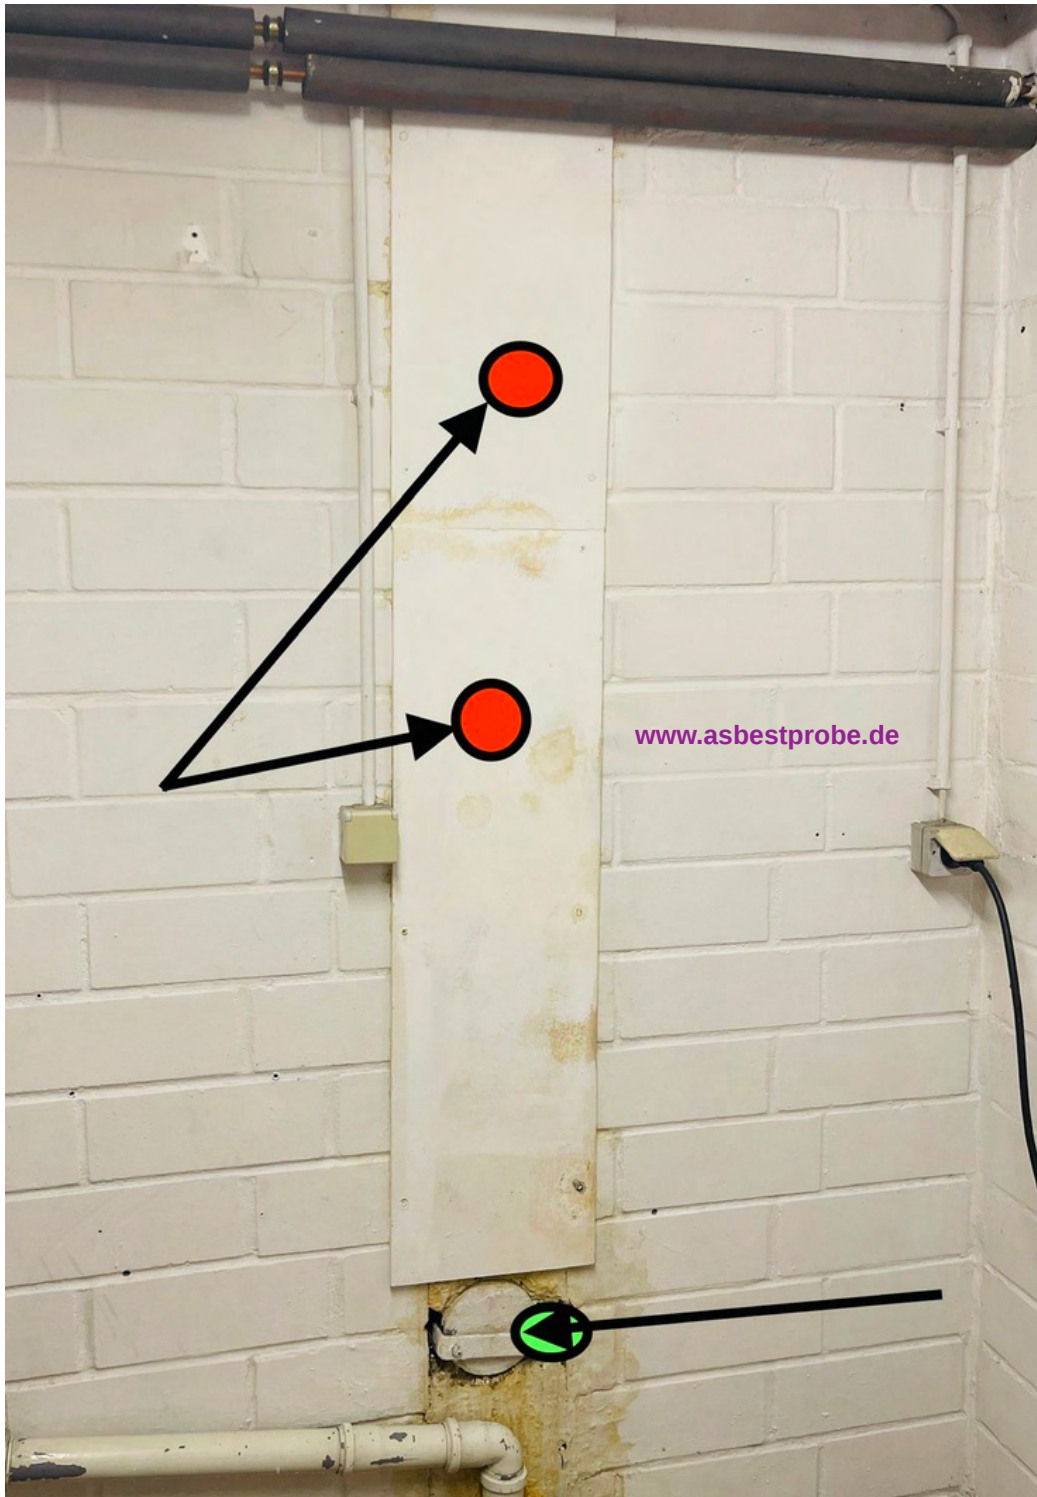
Abbildung 45: Asbestzementplatte im Kellerbereich als Verkleidung

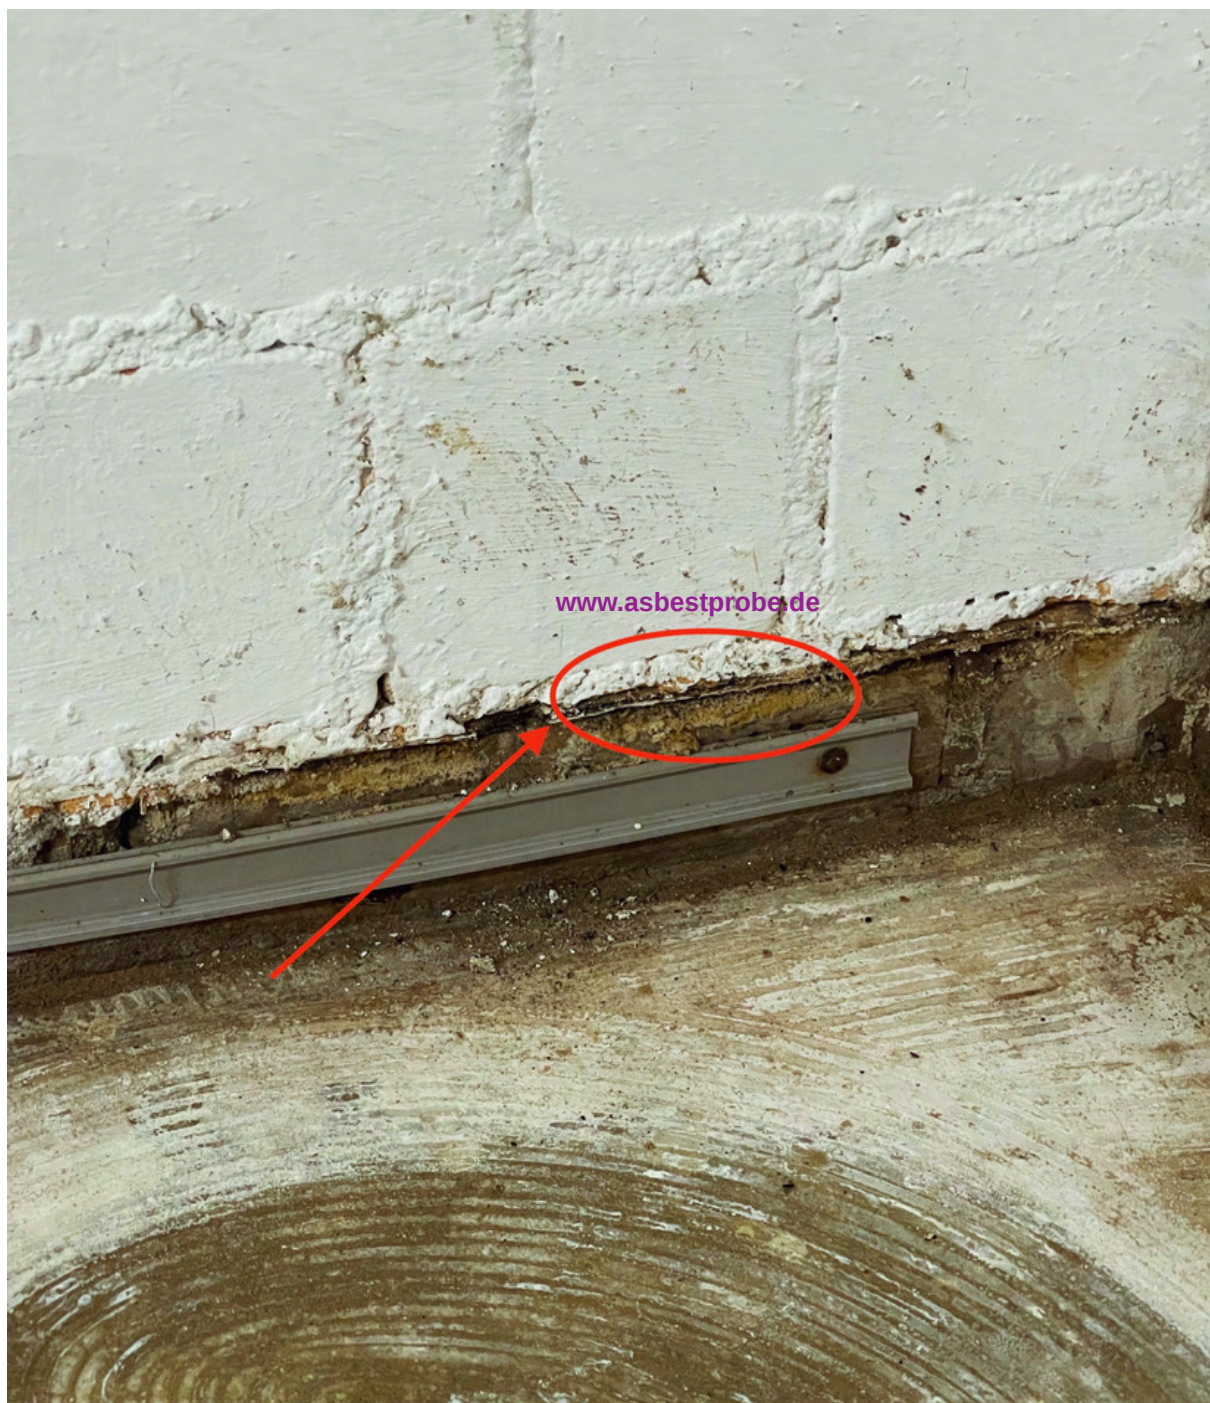
Abbildung 46: Asbesthaltige Mauersperrbahn, Vorsicht bei der Kellersanierung!

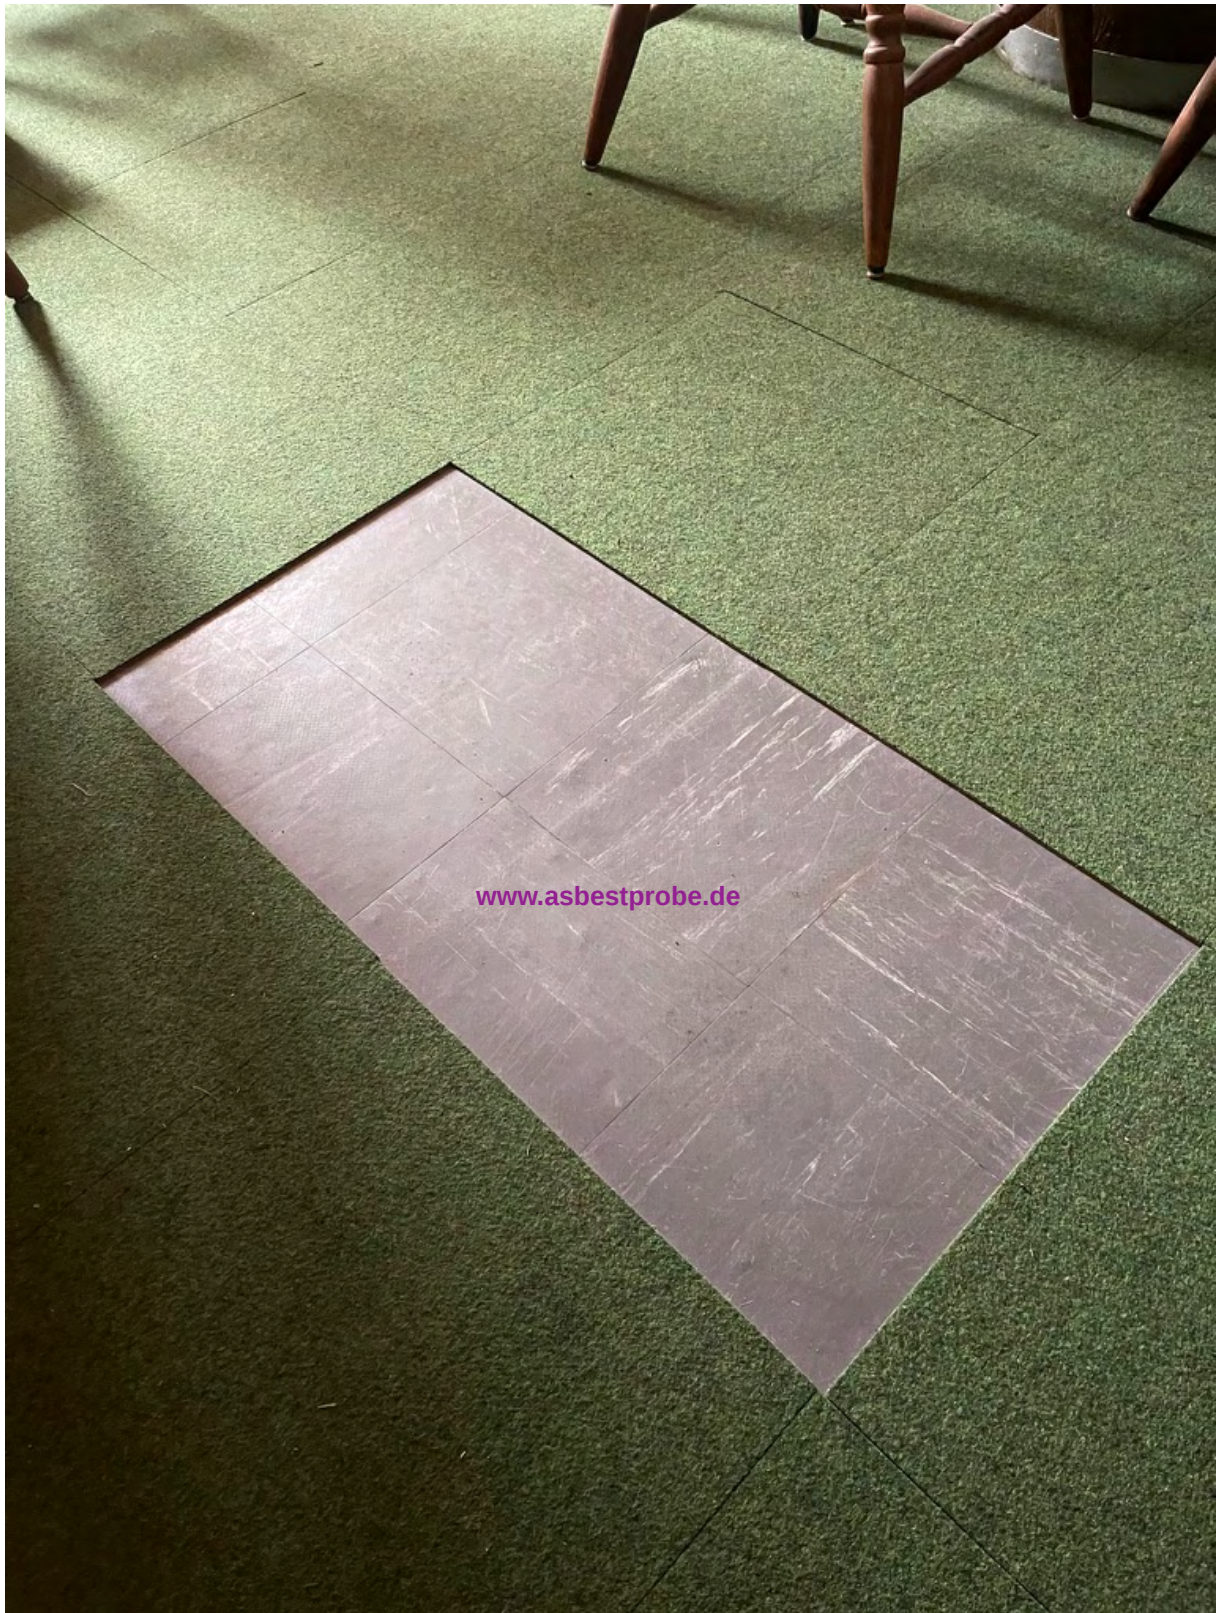
Abbildung 47: asbesthaltige PVC-Fliese unter Teppich

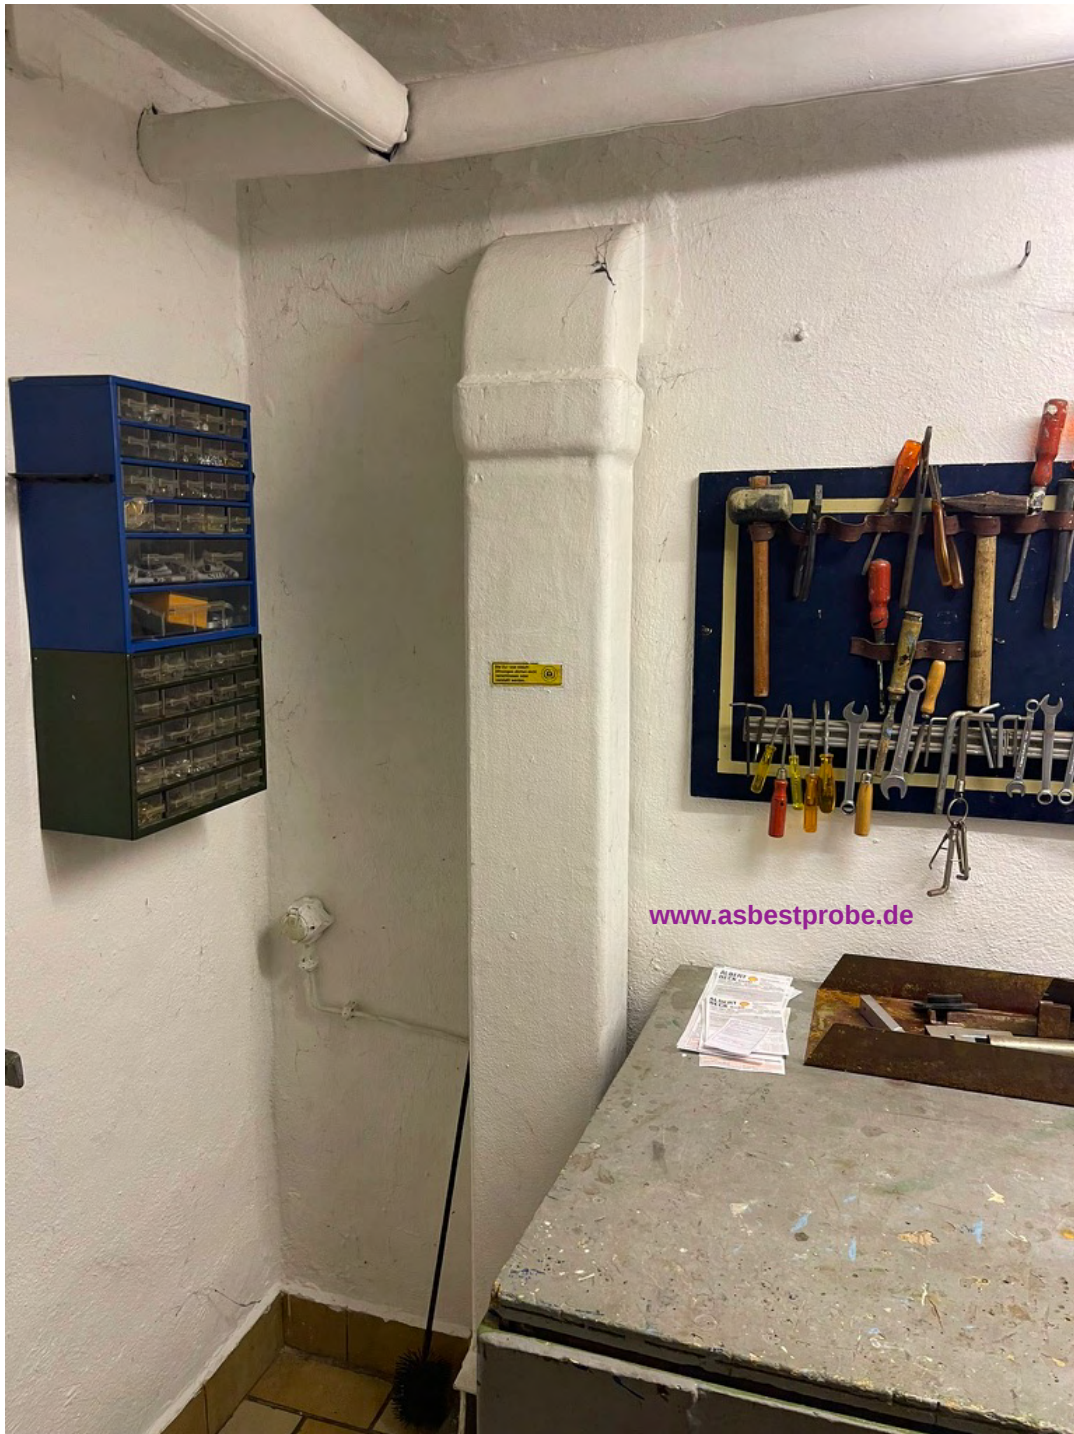
Abbildung 48: Periskoplüftung, Asbestzement-Formteil

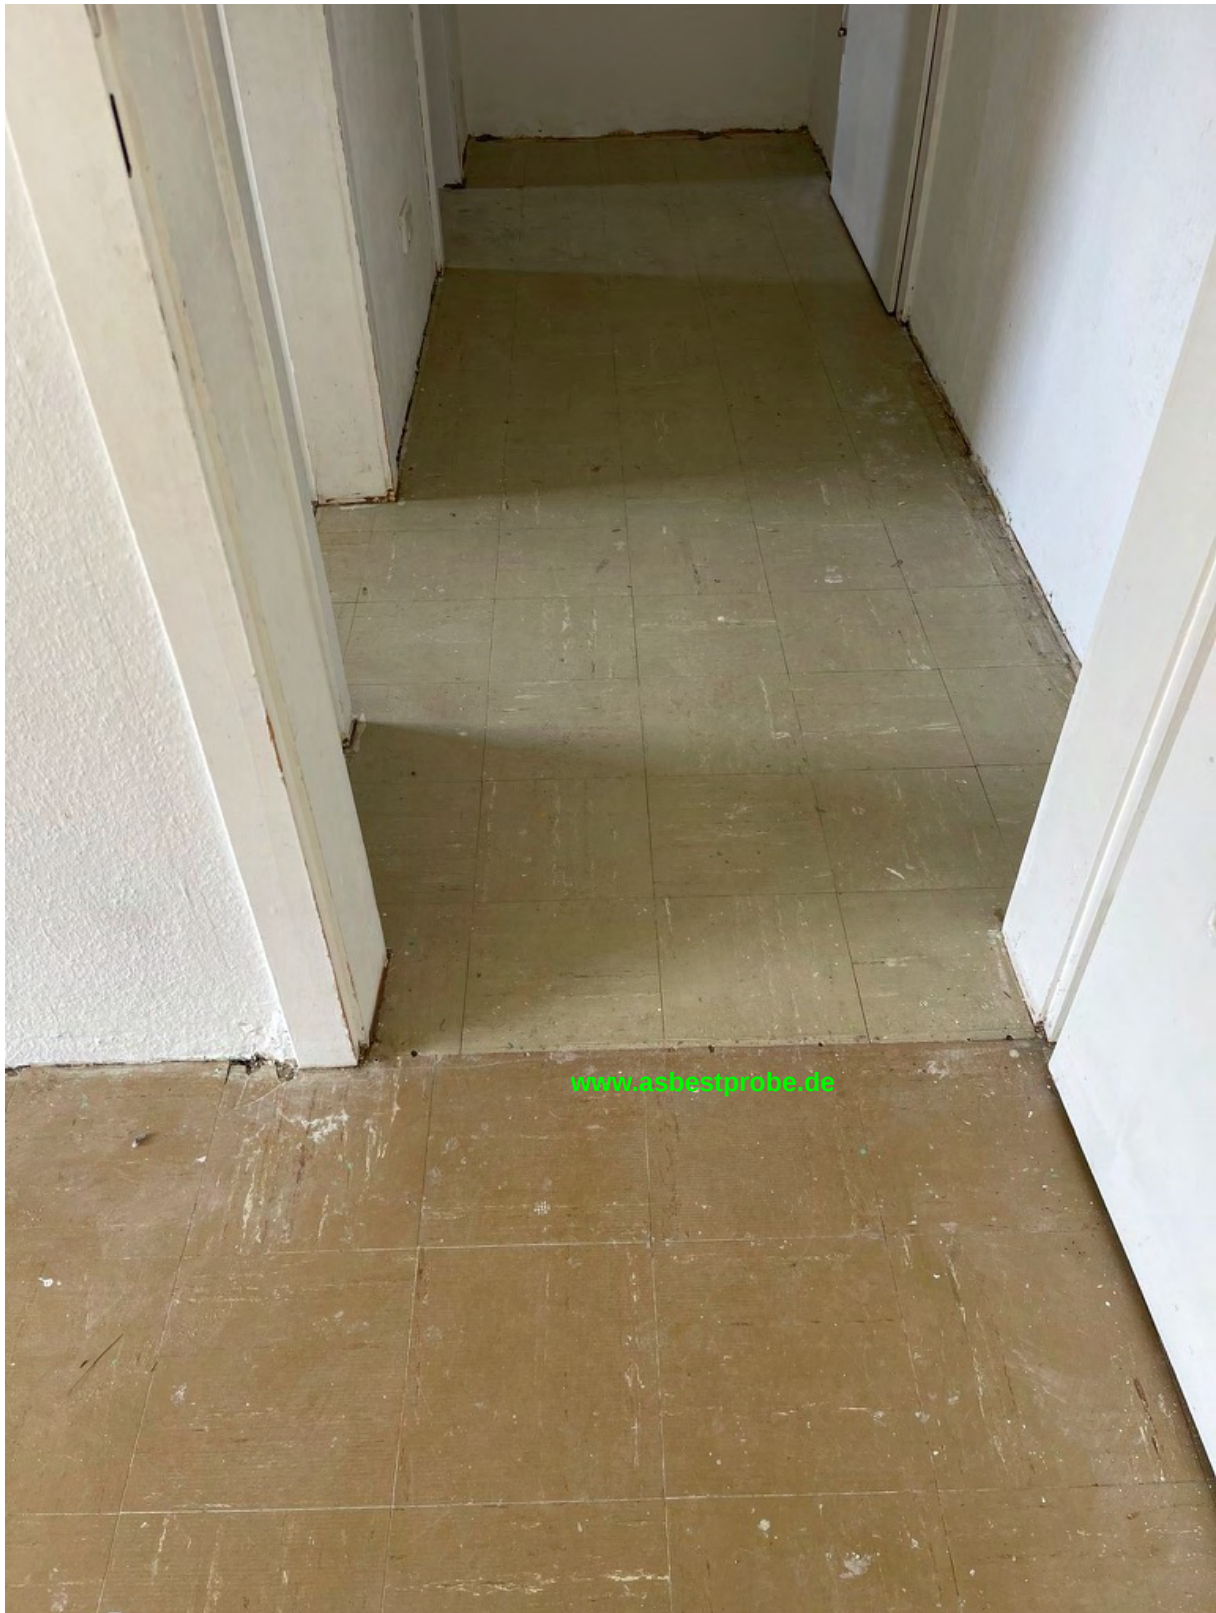
Abbildung 49: PVC-Fliesen mit unterschiedlichem Farbton

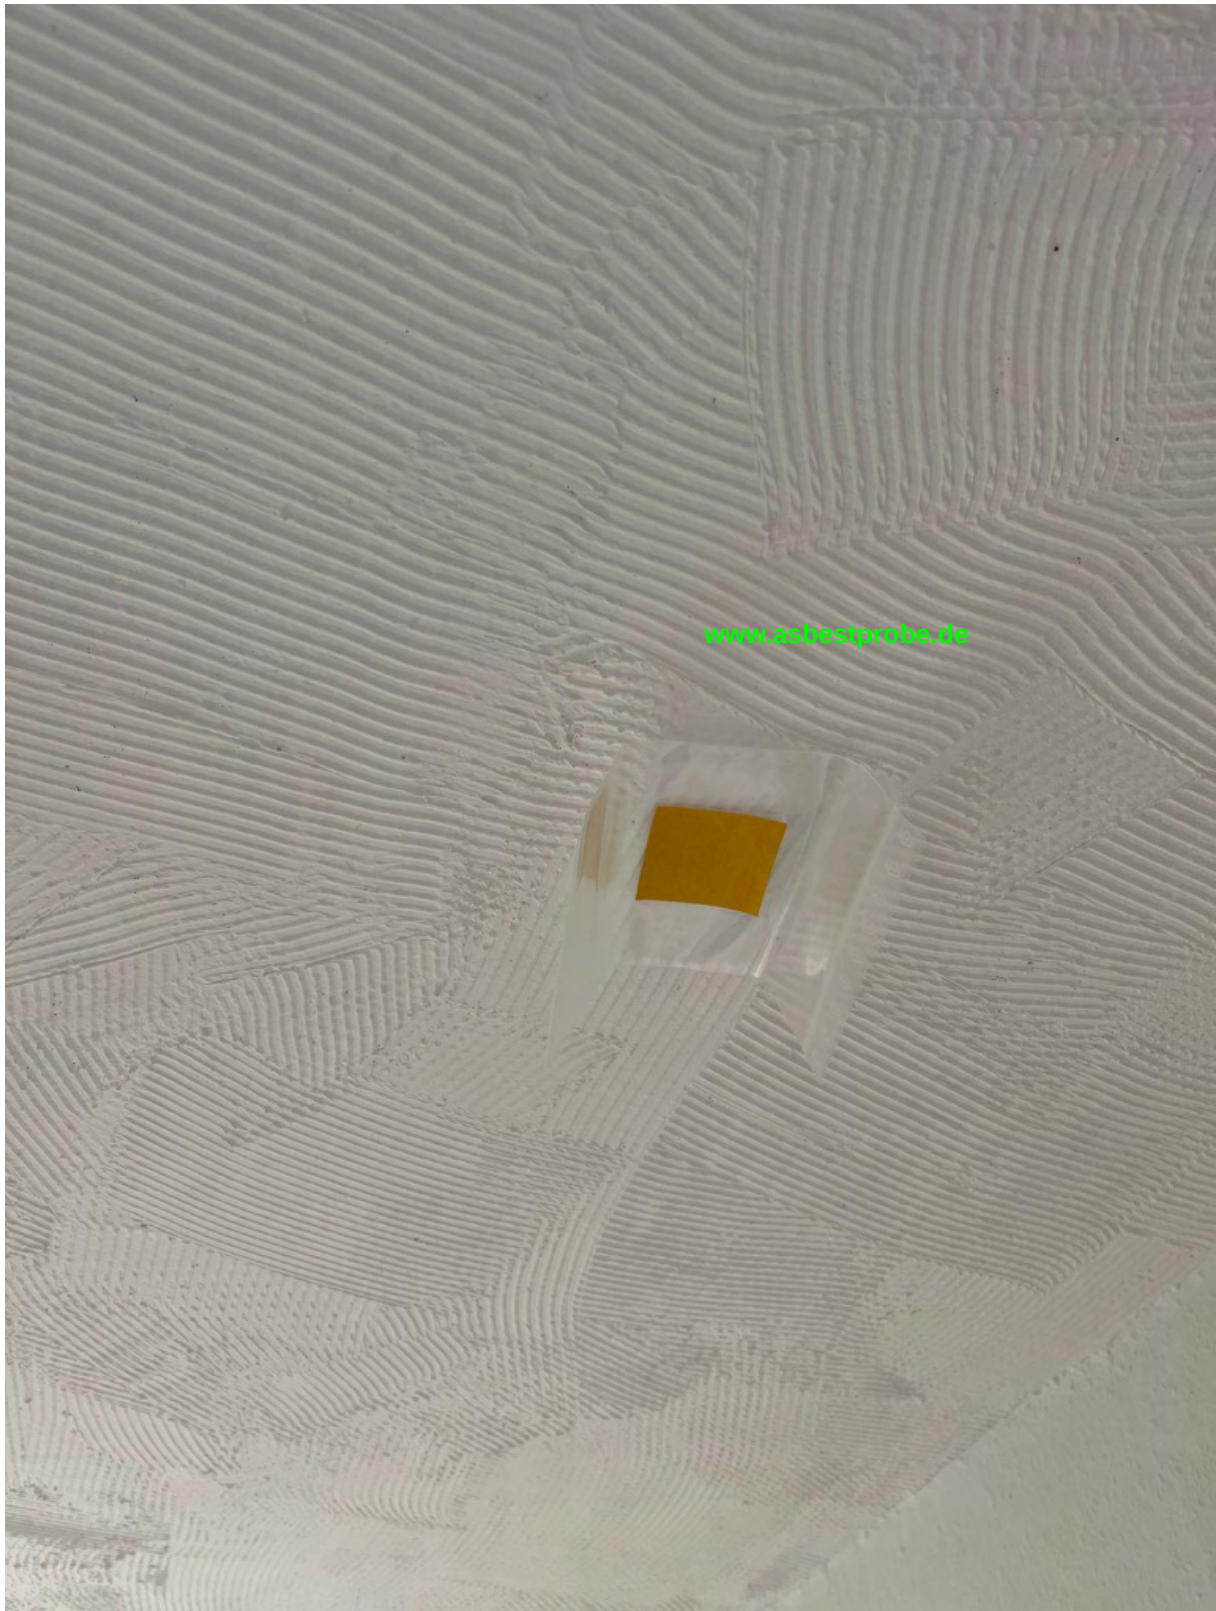
Abbildung 50: Deckenspachtelung, siehe auch Abbildung 51

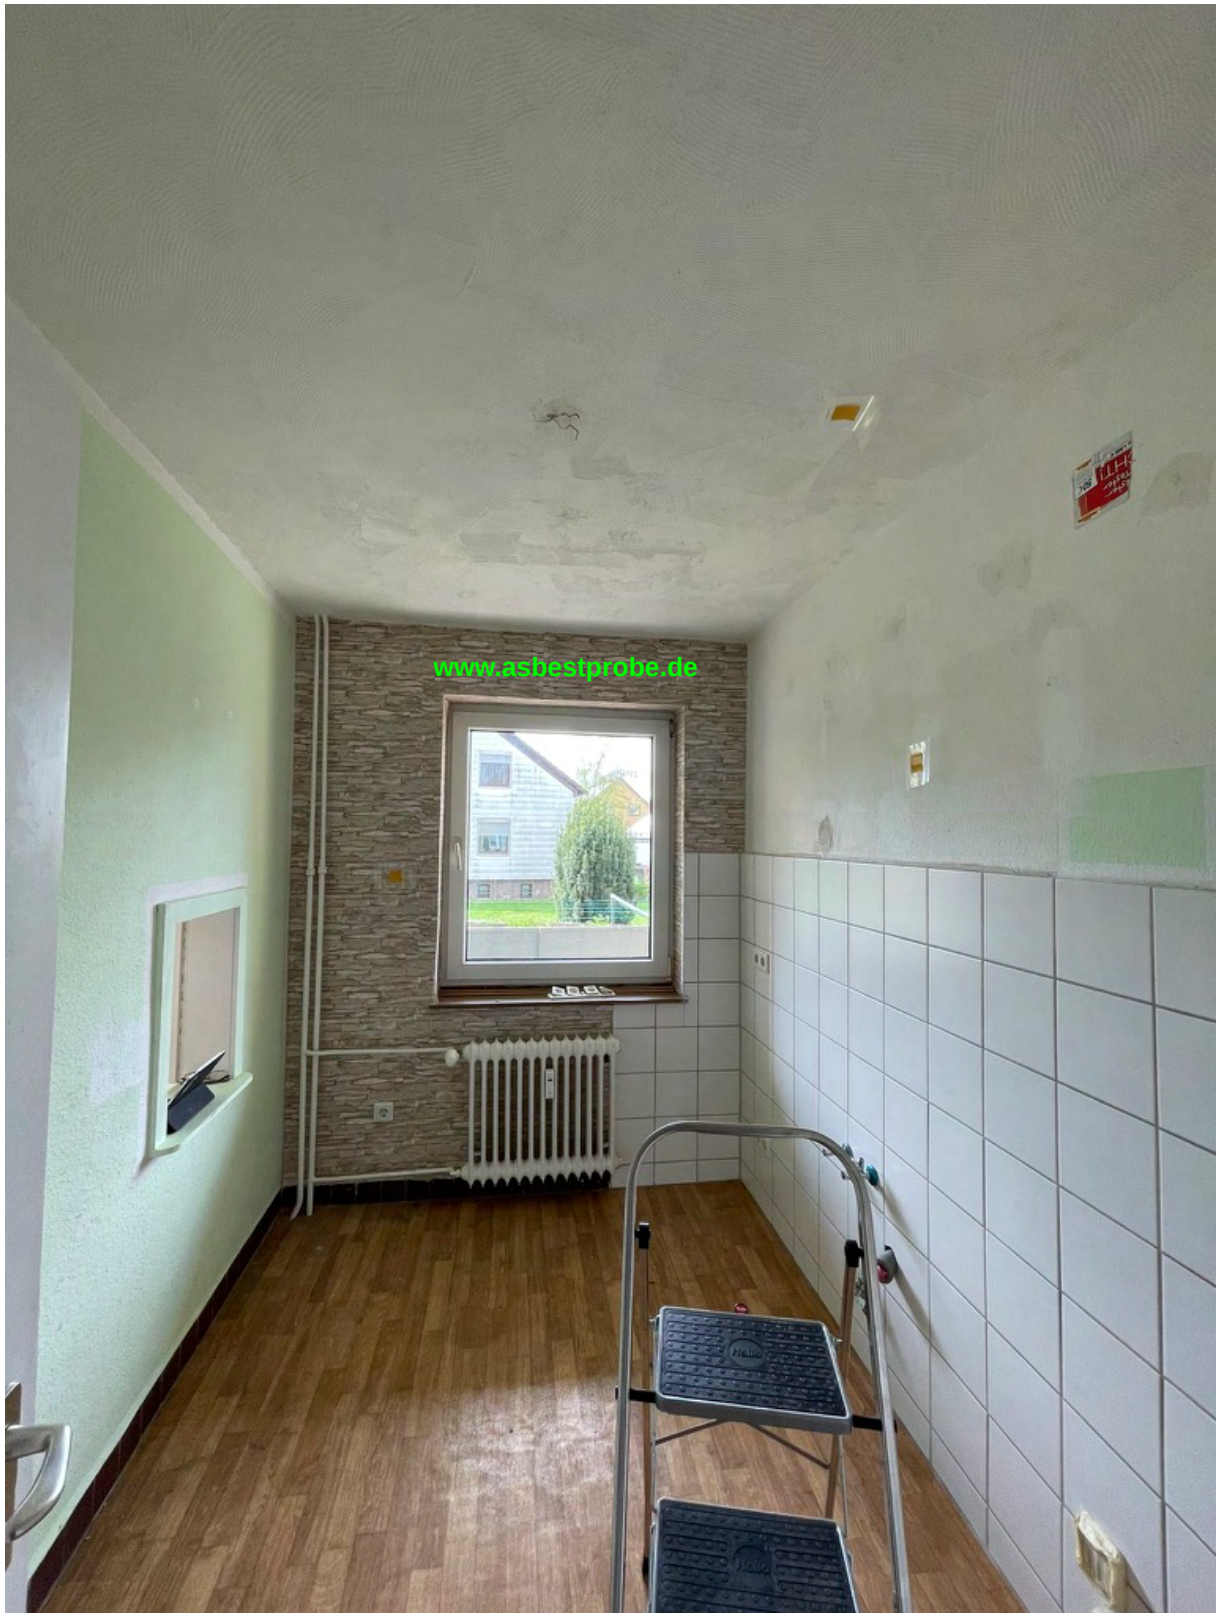
Abbildung 51: Deckenspachtel

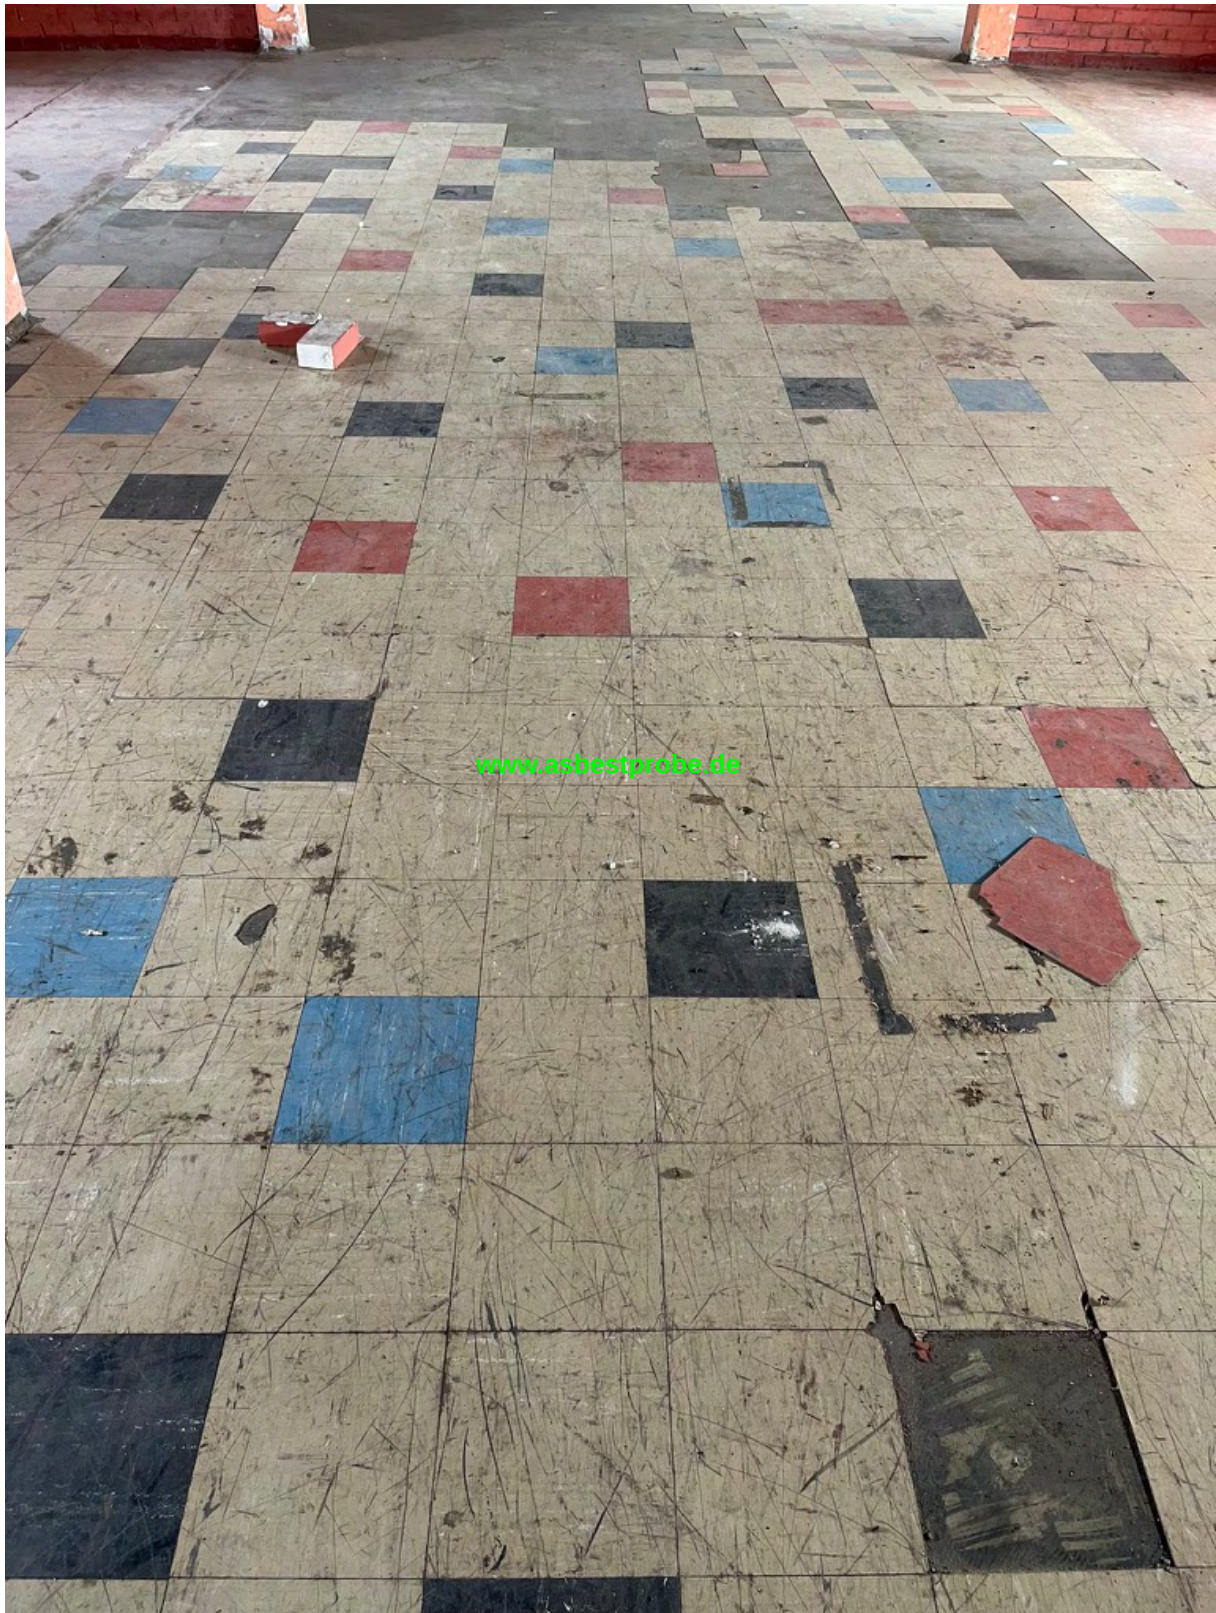
Abbildung 52: PVC-Fliese bunt
