## Asbestverdachtsmomente die sich bestätigt haben

**Newhomecheck BAUBIOLOGE PADERBORN**

**Paderborn 02.07.2024**

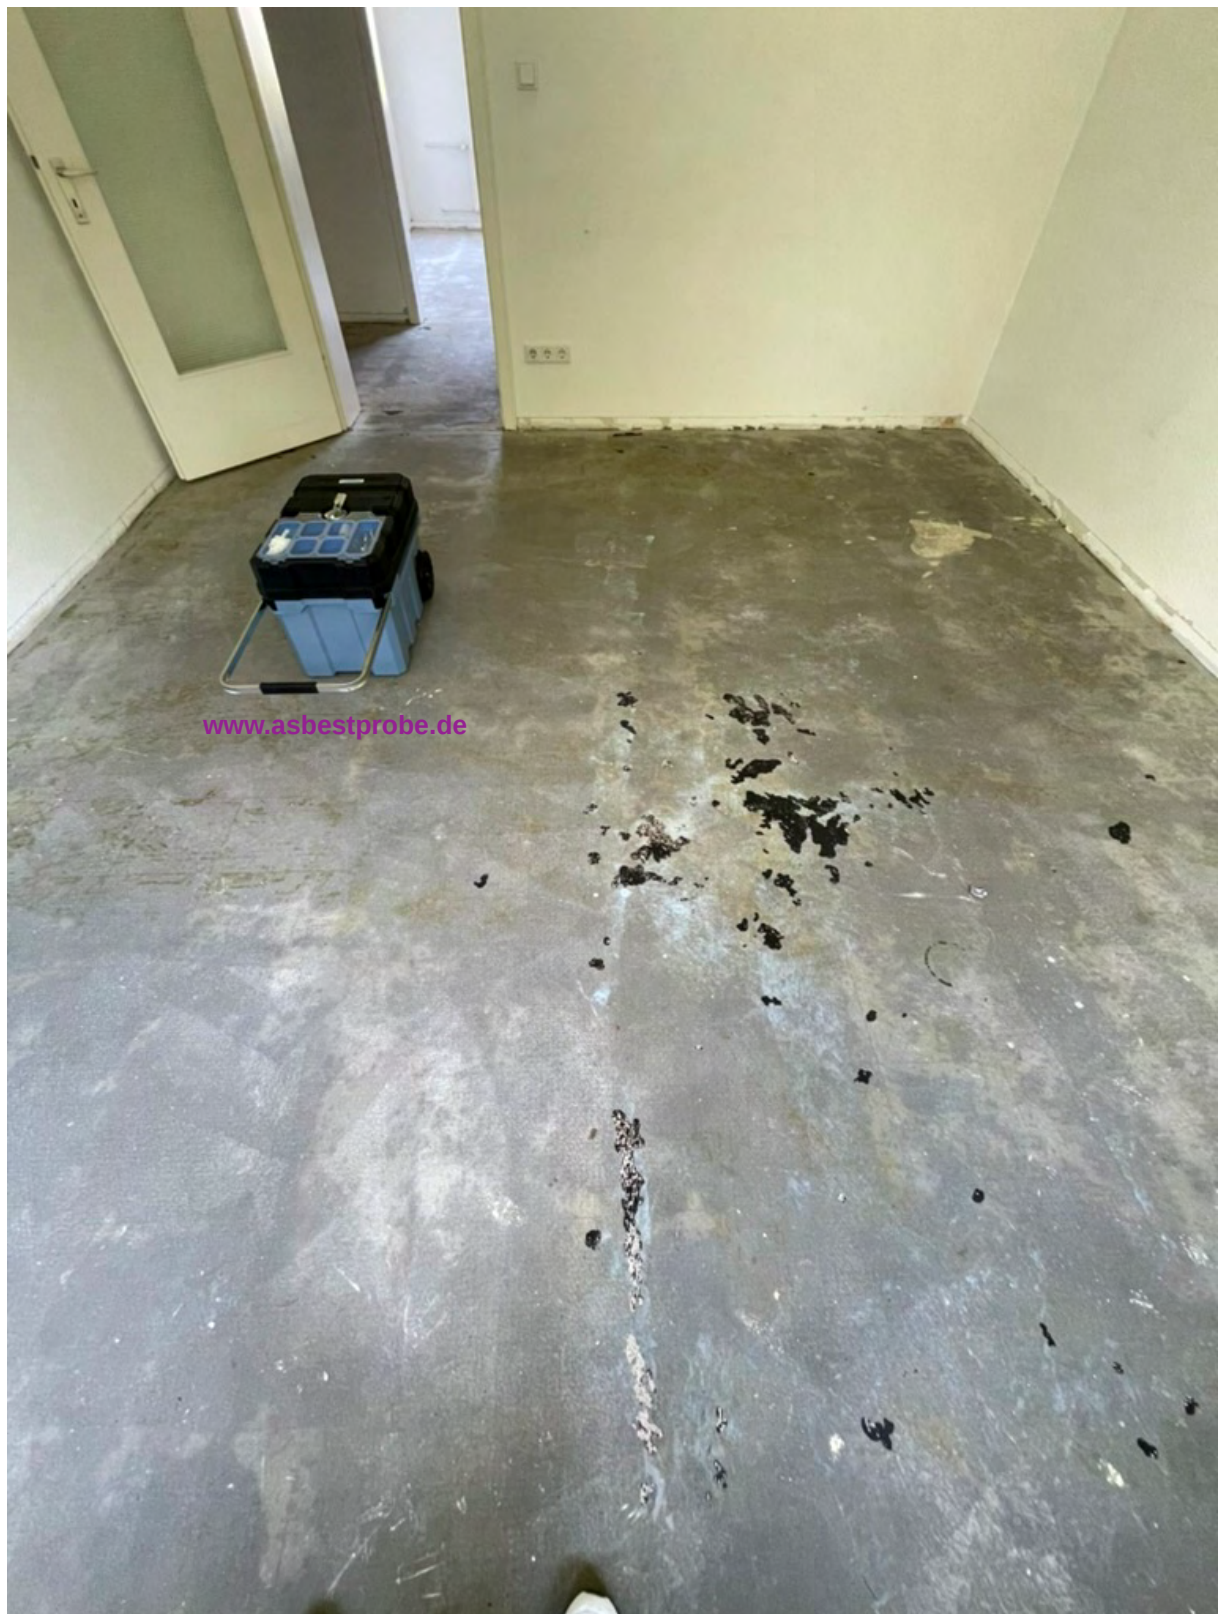
Abbildung 53: übergespachtelter asbesthaltiger Bodenkleber

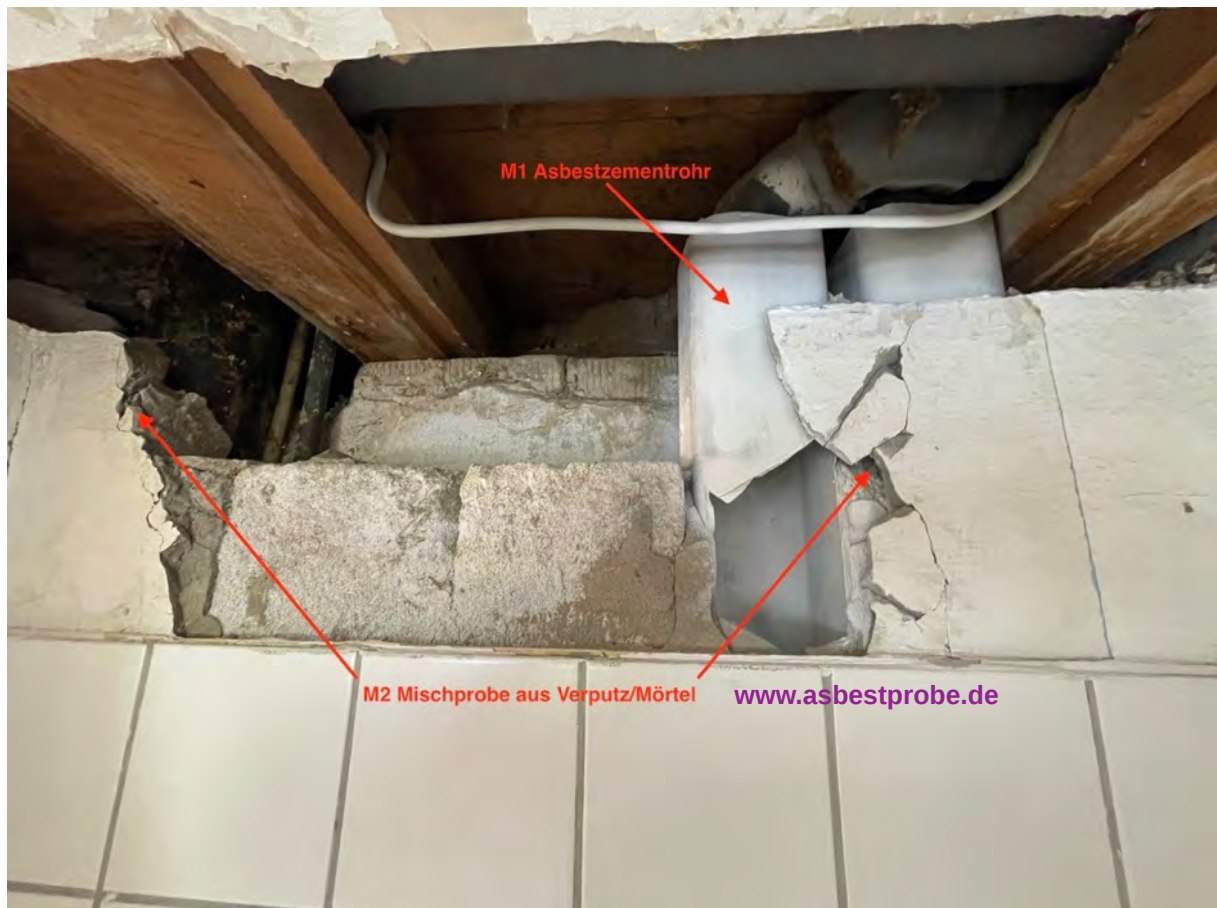
Abbildung 54: Lüftungsrohr und Verputz asbesthaltig, Vorsicht bei der Badsanierung

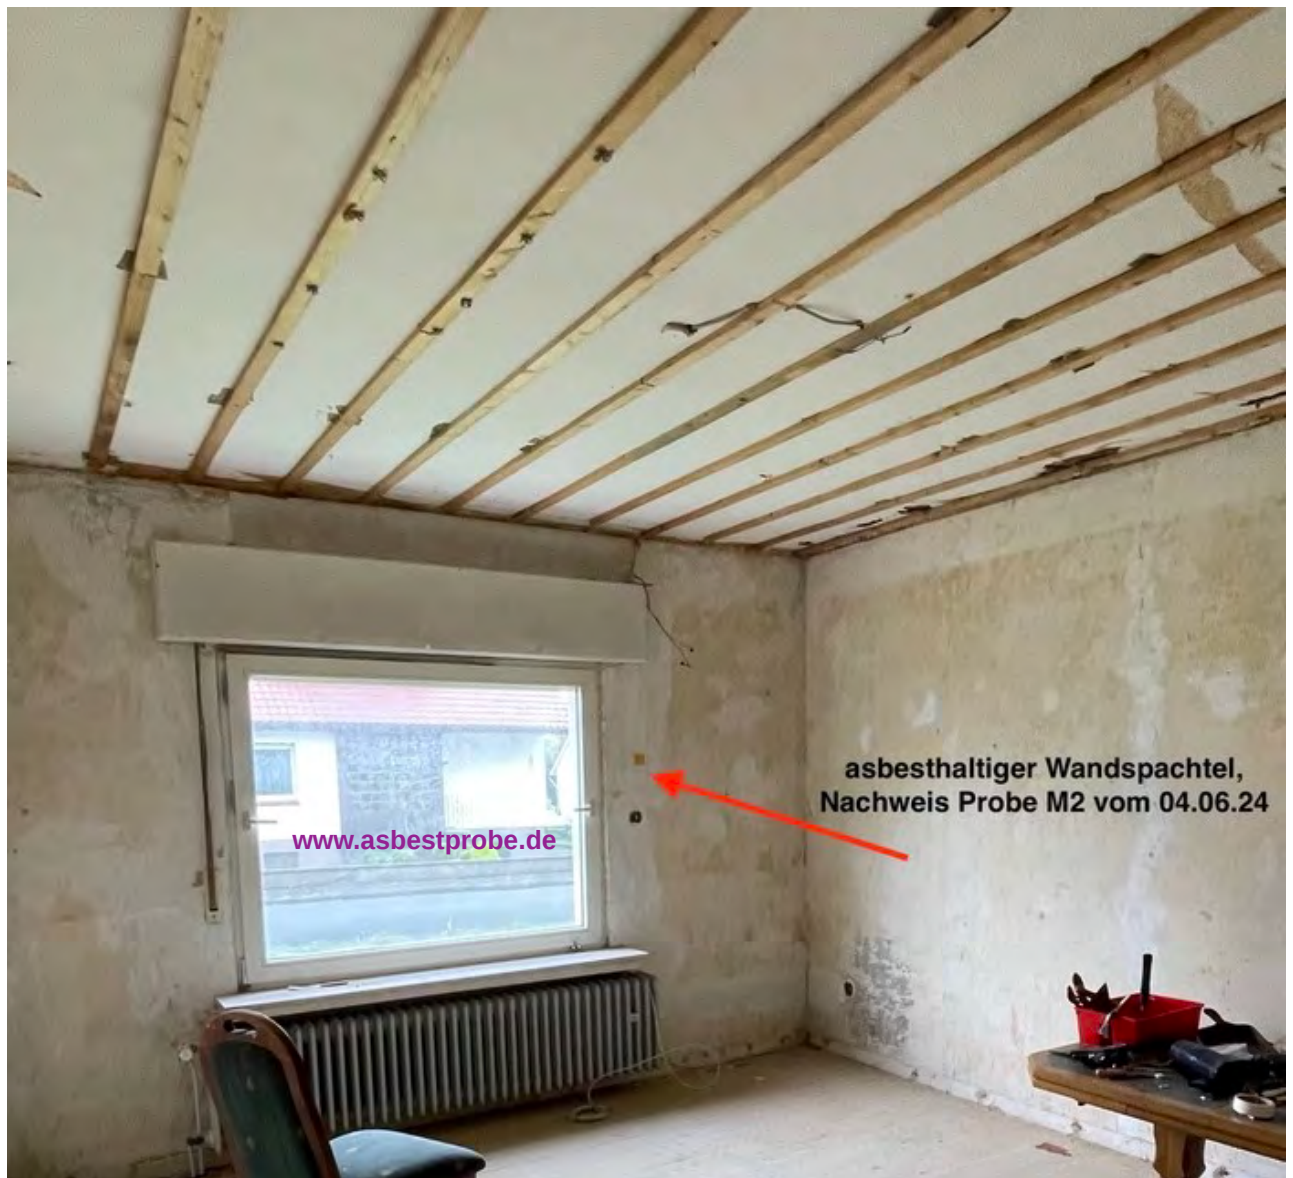
**asbesthaltiger Wandspachtel,  
Nachweis Probe M2 vom 04.06.24**

*Abbildung 55: Wandspachtel der nachträglich eingebauten Elektroleitungen*

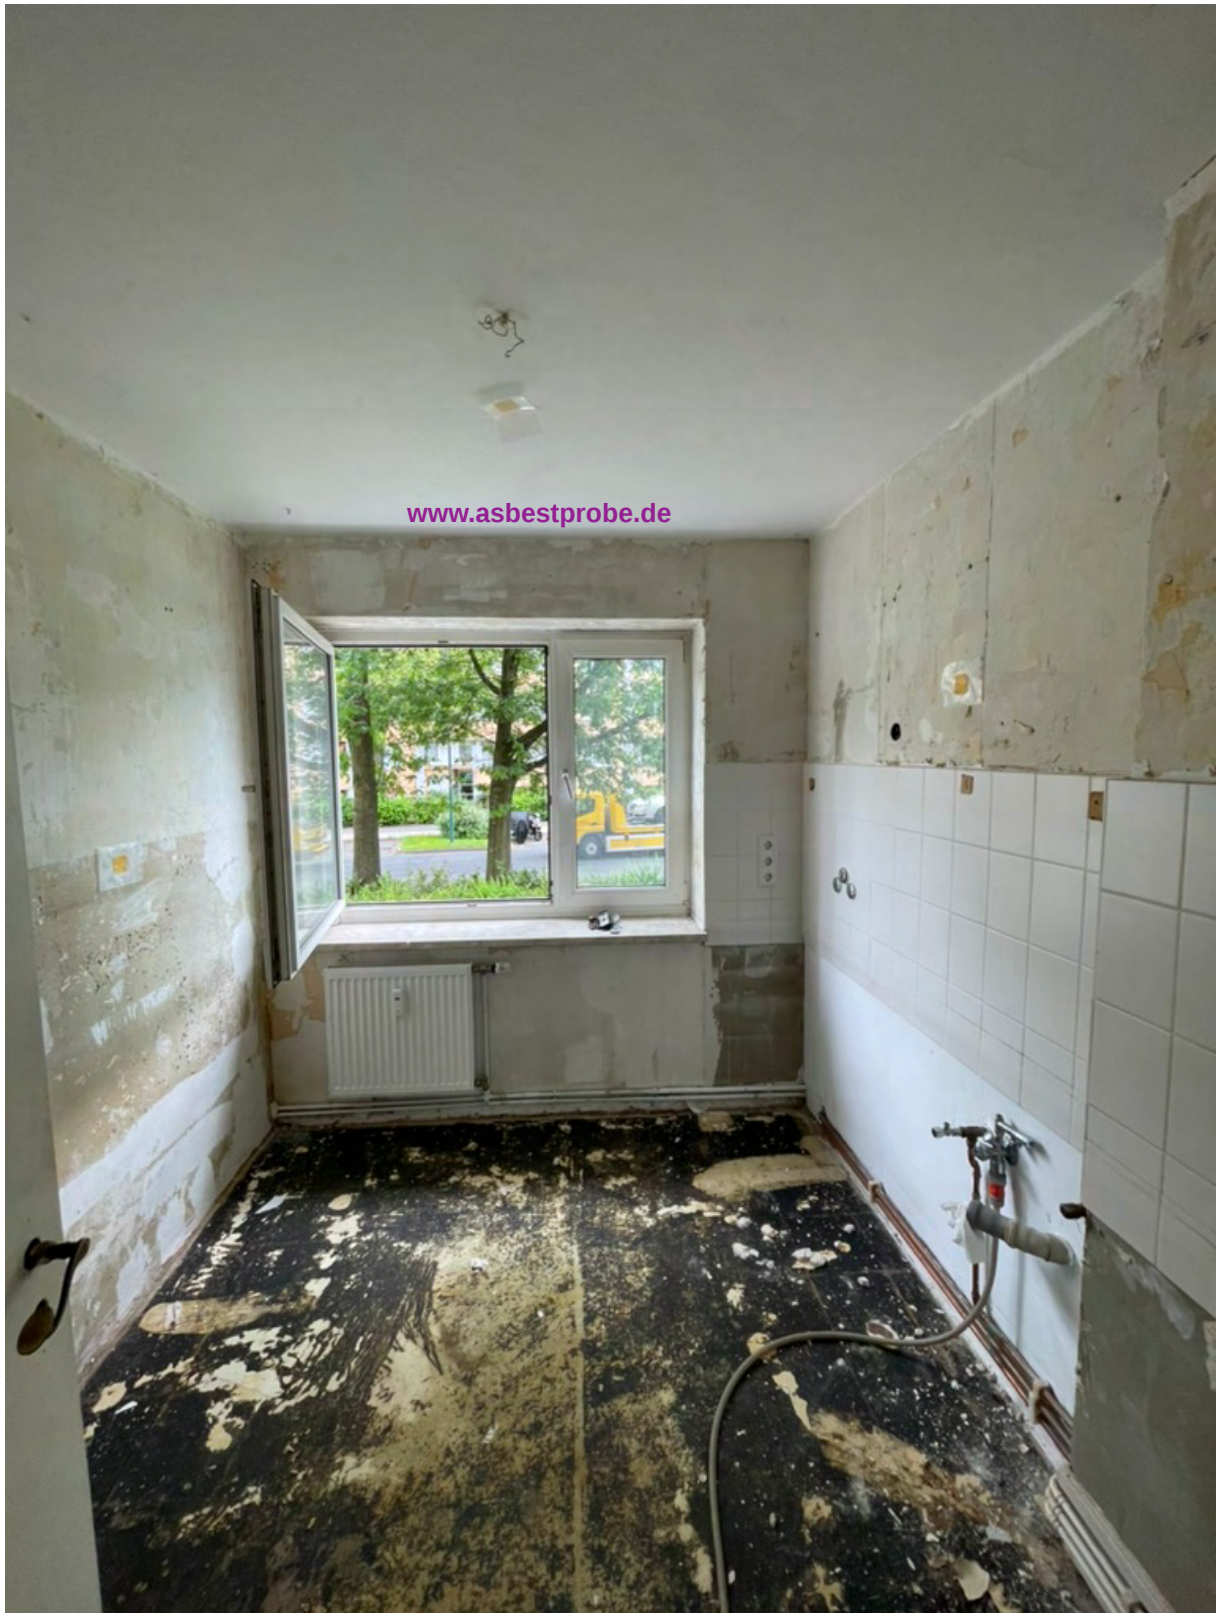
Abbildung 56: schwarzer Kleber unter Linoleum

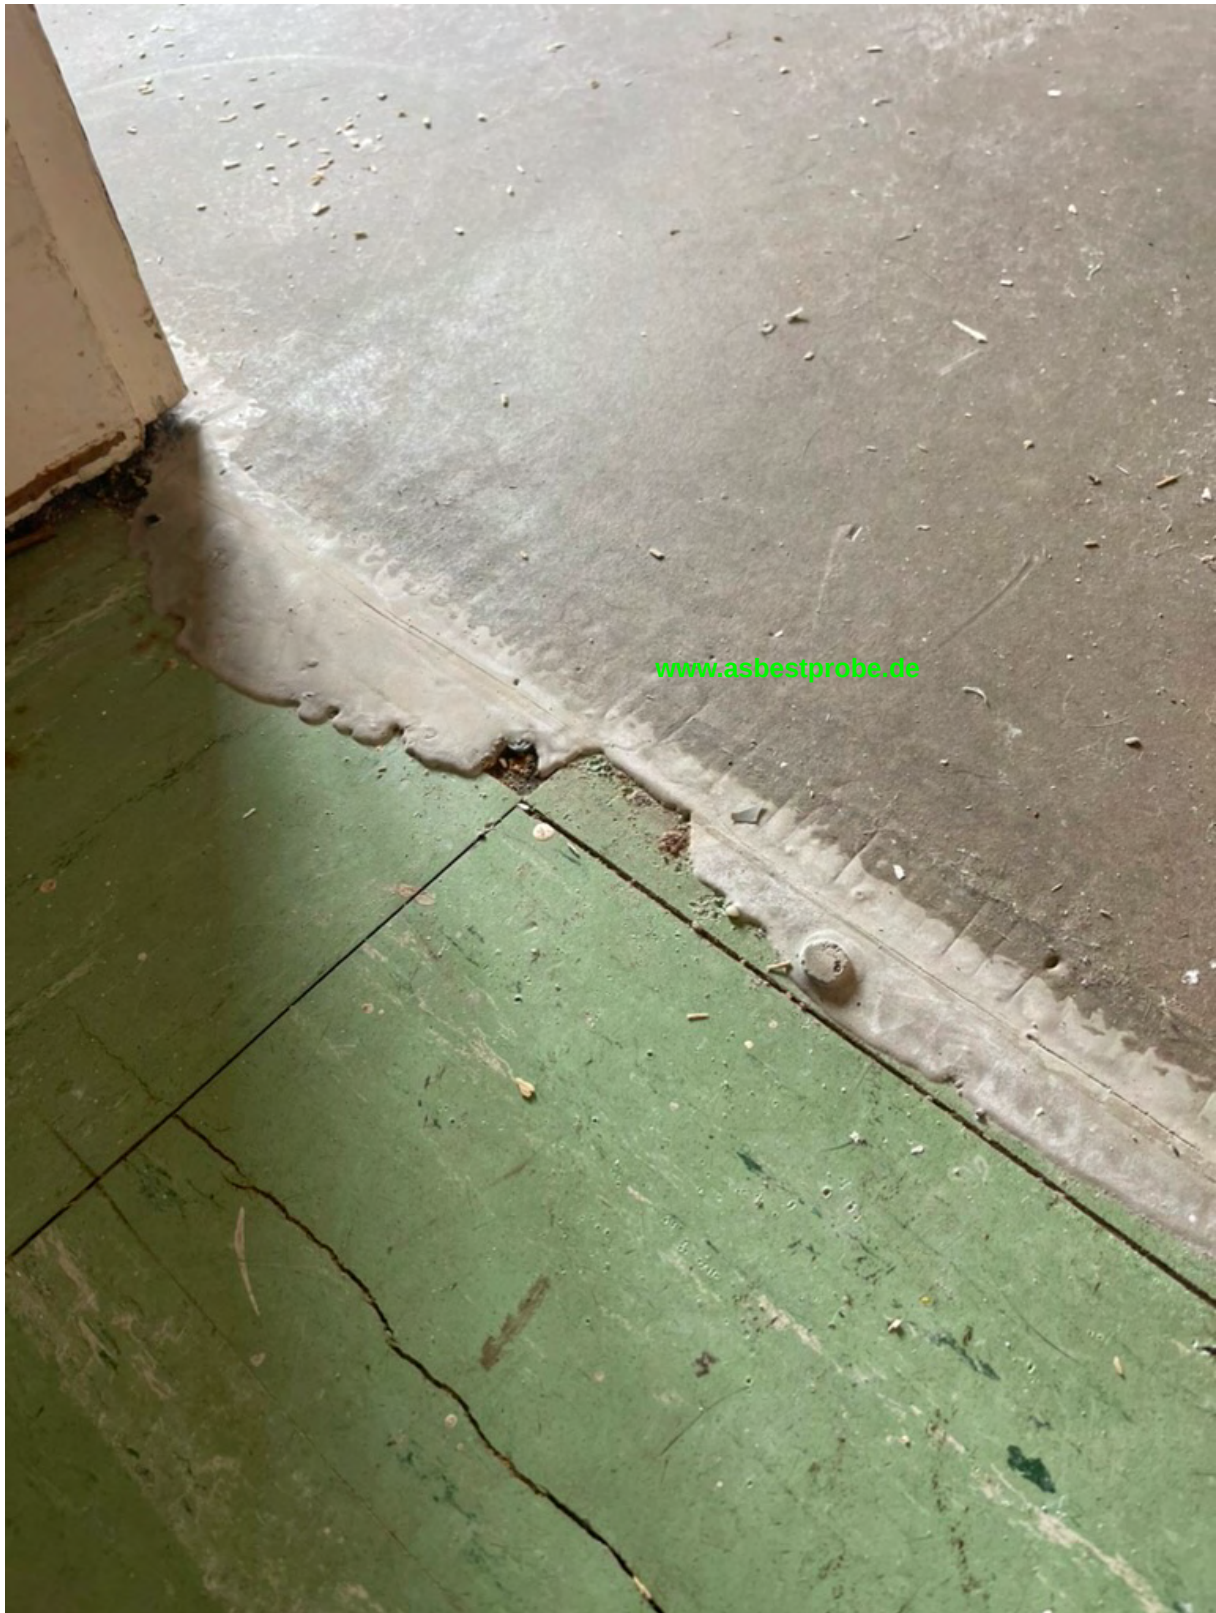
Abbildung 57: Ausgleichmasse über Floor-Flex-Platte

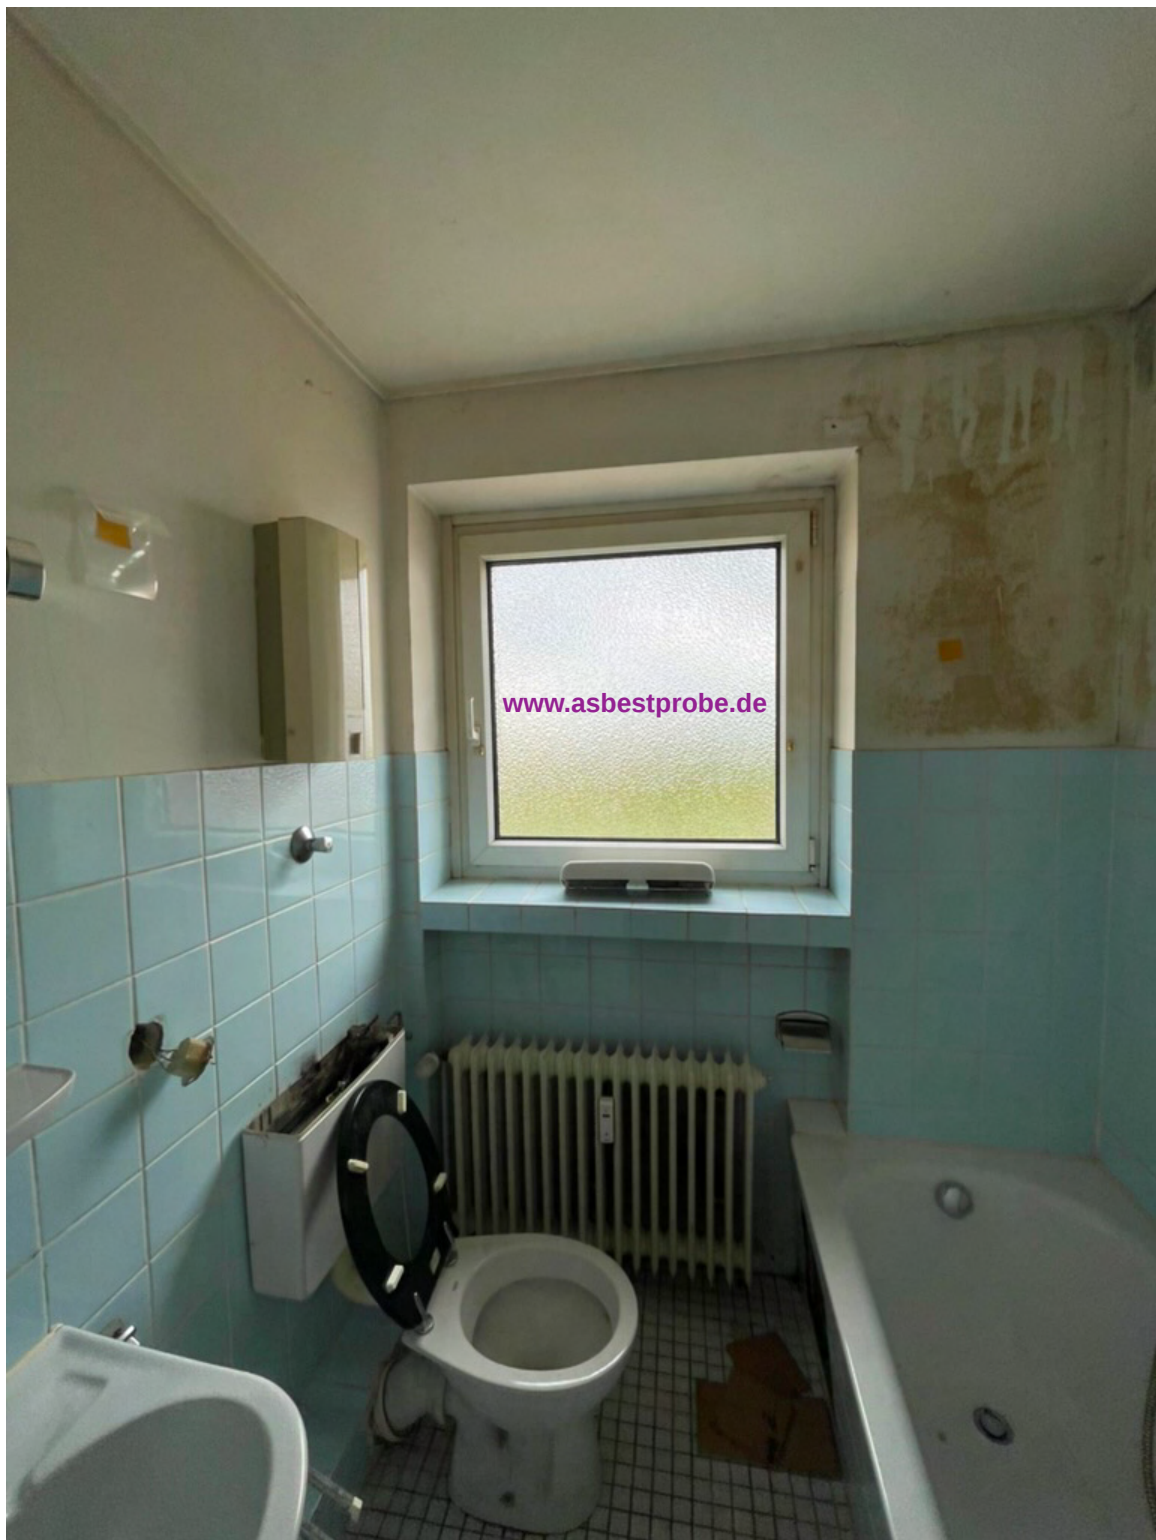
Abbildung 58: Fliesenkleber der Wandflächen asbesthaltig
