Feuchtesanierung

Keller trocken legen

Anbieter für die nachträgliche Innenabdichtung von Kellern gibt es viele, aber wenige, die auch einen gesundheitlichen Schwerpunkt setzen. Das Beispiel der Sanierung eines Wasserschadens in einem Keller aus den 1990er-Jahren stellt die Arbeit von Baubiologe Thomas Budde vor.

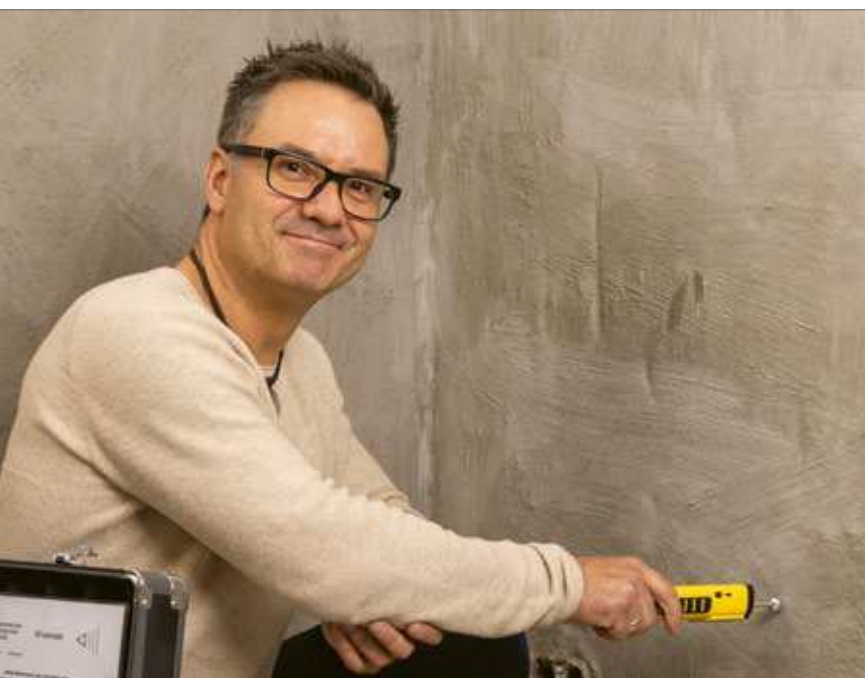
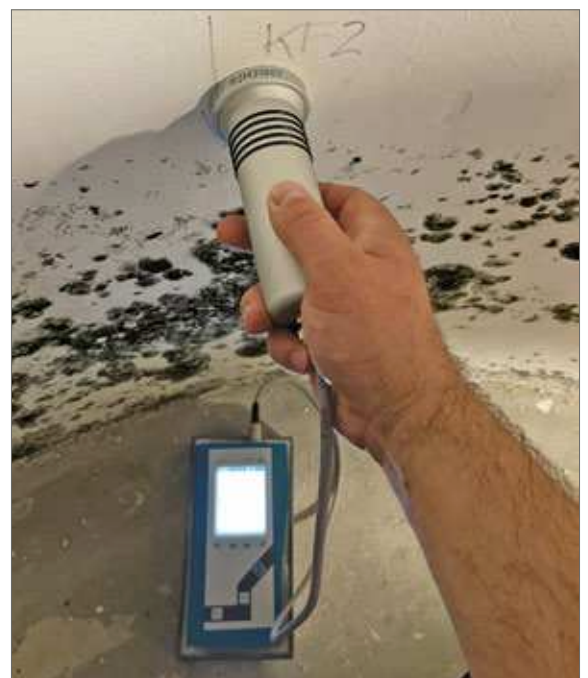
Thomas Budde misst Feuchtigkeit mit einer Kugelkopfsonde. Bei Salz liefert sie jedoch falsche Werte. Rechts: Ein teures Mikrowellenmessgerät misst die räumliche Verteilung der Feuchtigkeit unabhängig von ihrem Versalzungsgrad.

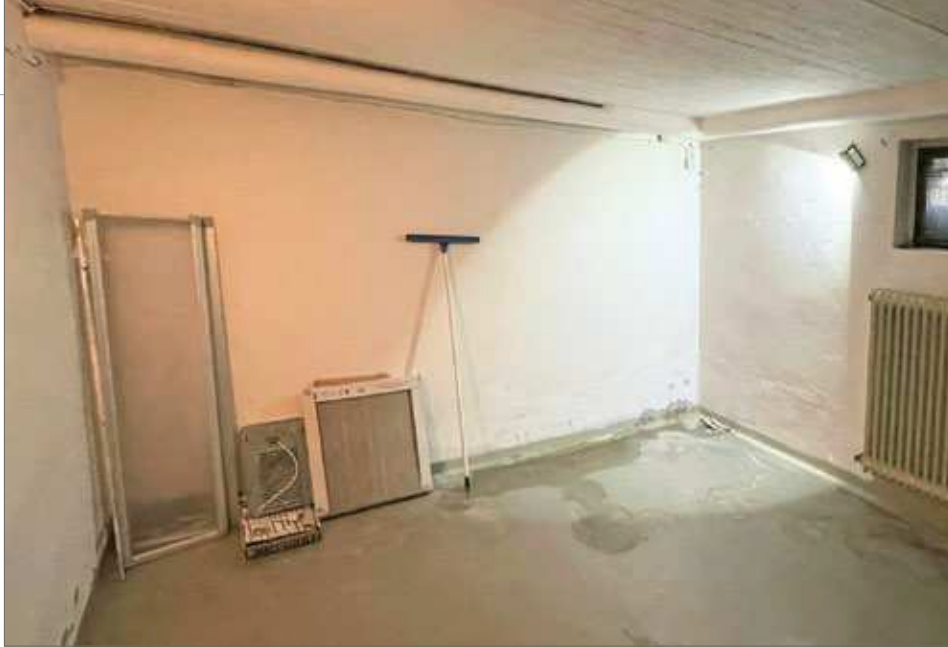
Der Hausmeister hatte schon mehrfach abblätternde Farbe und abfallenden Putz ausgebessert. Doch in der Ecke war der Putz schon wieder abgefallen (s. Bild 1). Da er vermutet hatte, dass das Wasser von oben kommt, hatte er außen die Fuge zwischen Gelände und Sockel mit Silikon abgedichtet. Erfolglos. Die Mieterin hatte sich immer wieder beschwert, dass sie den Keller nicht nutzen könne, bis Thomas Budde gerufen wurde.

Bild 1: In einem Mehrfamilienhaus aus den 1990er Jahren drang Wasser immer wieder in einen Keller ein und machte eine Lagernutzung nahezu unmöglich.

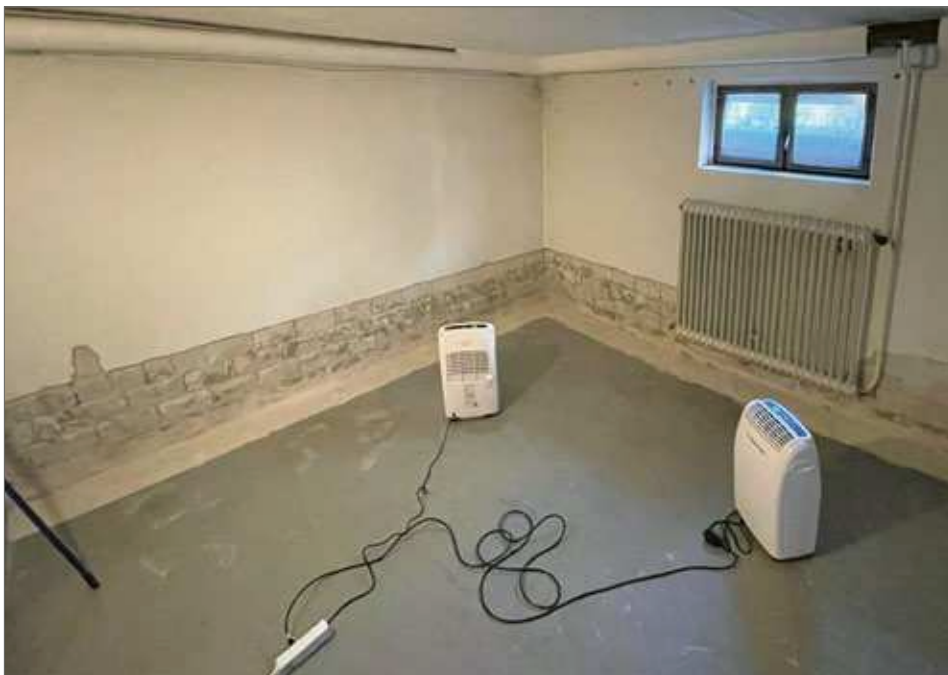
Bild 2: Zwei kleine Kondensationstrockner trocknen den Raum bewusst langsam. Zwischendurch wird kontrolliert, wo die Feuchtigkeit am längsten sichtbar ist. Dort tritt das Wasser ein.

In der Ecke zeigte sich jetzt deutlich das Wassermaximum. „Das kann nur eine Undichtigkeit des Fußpunktes sein, dort, wo die Kalksandstein-Mauer auf die Betonplatte aufgemauert ist“, folgerte Budde. Um seine These zu überprüfen, stellte er zwei kleine Trockner auf, die den Raum und die Oberflächen langsam trockneten (Bild 2). Verläuft die Trocknung zu schnell, so werden wichtige Spuren verwischt.

Mit einer Kugelkopfsonde kontrollierte er währenddessen mehrfach. Eine solche orientierende Nachmessung beschreibt auch das WTA-Merkblatt 4-11 zur „Messung des Wassergehalts von mineralischen Baustoffen“. Der als letztes noch messbare Feuchterest zeigte auch die Ursache des Schadens an: Tatsächlich war es die Raumecke.

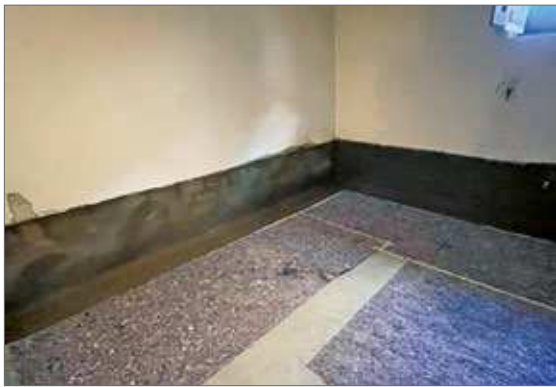
Bild 3: Eine Abdichtung verhindert, dass wieder Wasser eindringt. Für Wasserdampf ist sie durchlässig, so dass die Mauer weiter austrocknen kann.

Beide anschließende Innenwände entkoppelte der Fachmann mit einem Durchbruch, so dass sie kein Wasser mehr ziehen können. Dann fräste er die getrocknete Betonplatte nochmals sauber und reinigte sie. Er kratzte alle aufgeweichten und beschädigten Fugen aus, strich auf Steine und Beton eine Grundierung und trug dann dreimal eine mineralische Dichtungsschlämme auf (Bild

3). „Dann bin ich auf der sicheren Seite“, begründet er.

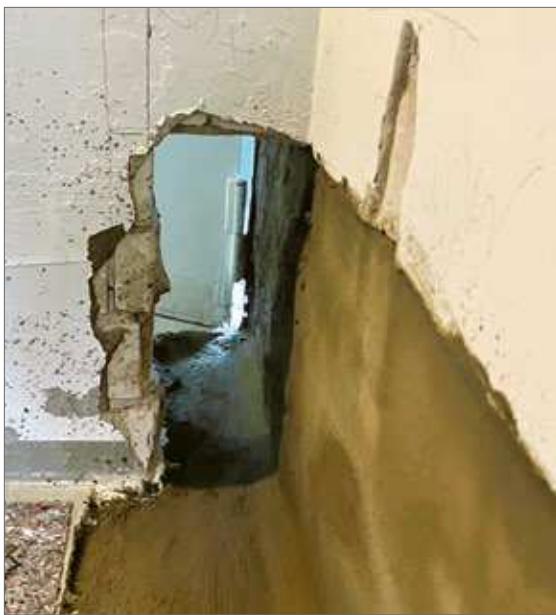
Bild 4: Der Durchbruch unterbricht das kapillare Saugen der anschließenden Wand. Die Hohlkehle unter der Abdichtung verhindert, dass diese in einer stark beanspruchten Ecke reißt.

Vorgeschrieben ist eine Mindestschichtdicke von drei Millimetern. Auch innerhalb des Durchbruchs entfernte er den Estrich, putzte eine Hohlkehle, grundierte und dichtete ab (Bild 4). Die Dichtungsschlämme ist undurchlässig für flüssiges Wasser, aber durchlässig für Wasserdampf, so dass tiefere Feuchtigkeit noch abtrocknen kann.
